awarie konstrukcji stalowych

Аварии СТАЛЬНЫХ КОНСТРУКЦИЙ

Аугустин Я., Шледзевский Е. Аварии стальных конструкций. Пер. с польск. М., Стройиздат, 1978. 183 с.

В книге даны описание и анализ более 50 случаев поврежденных и обрушений различных видов строительных металлических конструкций, которые произошли в ПНР главным образом после второй мировой войны. Обсуждаются вопросы обеспечения надежности строительных металлических конструкций. Приводятся поучительные подходы по анализу фактического материала аварий.

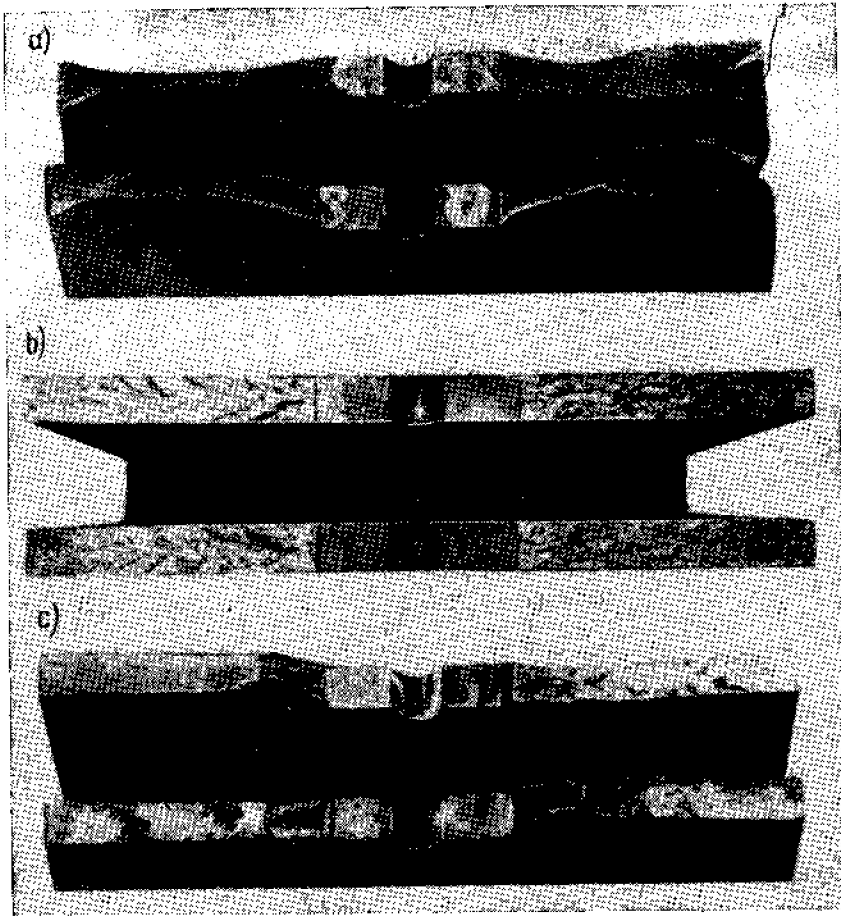
Вязкий излом при растяжении образуется при пластической работе материала. Он характеризуется волокнистой, матовой, неровной поверхностью излома (рис. 1.4, а). По краям сечения разрыв происходит по косой наклонной под углом 45° плоскости. В зоне разрыва заметна шейка — значительное сужение разрушенного элемента. Тщательный осмотр позволяет обнаружить три области, особенно хорошо заметные на круглых стержнях: центральную волокнистую, среднюю лучистую и крайнюю срезанную.

Хрупкий излом образуется при разрыве элемента, подвергнувшегося растяжению без макропластической деформации. В сталях с высокой пластичностью он образуется при исключительных условиях (низкая температура, острый концентратор, местные напряжения в области сварного соединения). Хрупкий излом характеризуется зернистой блестящей поверхностью (рис. 1.4, б). Степень

Рис. 1.4. Вид изломов плоских образцов после приложения статической разрушающей нагрузки [70]
 а — при пластичном разрушении; б — при хрупком разрушении; с — при «смешанном» разрушении

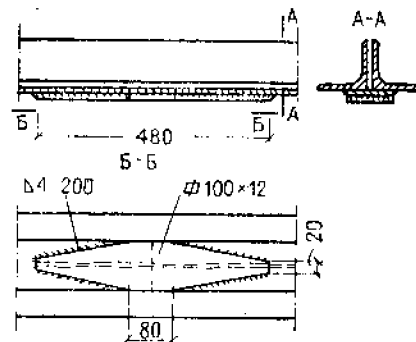
Рис. 2.22. Усиление стыка накладки

Учитывая возможность образования трещин также и в других местах перепадов или резкого изменения сечения нижних поясов, выполненных из стали, столь склонной к хрупкому разрушению, на втором этапе было решено уменьшить в поясах напряжения до $0,5 R_e$ путем установки дополнительных тяжей (рис. 2.23). Поперечное сечение тяжей ($2 \varnothing 45$ мм) из стали марки 18G2A было подобрано так, чтобы в наилучшем варианте они могли вос-

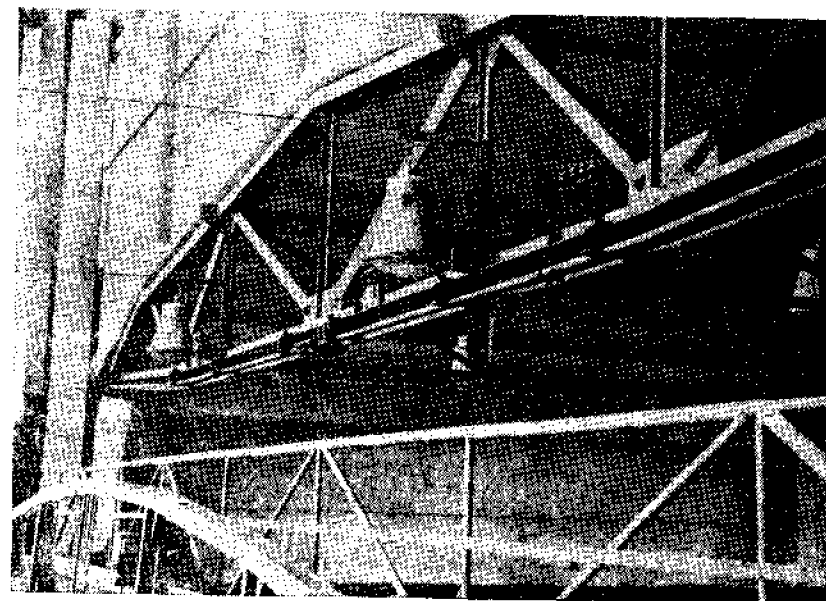
Рис. 2.23. Усиление нижнего пояса фермы тяжами

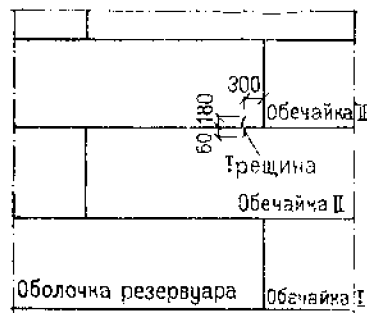
Рис. 2.25. Фрагмент оболочки резервуара

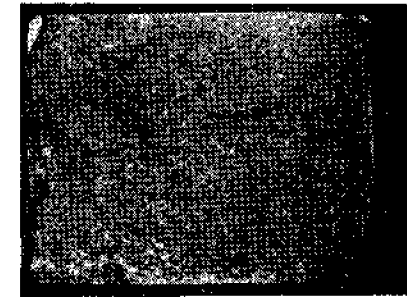
После обрезки плиты до требуемых размеров с помощью газового резака на нее установили вертикальную плиту башмака, которую закрепили к опорной плите прихваточными швами. Во время транспортирования вертикальная плита оторвалась по линии прихваточных швов, а на опорной плите остались глубокие выемки в местах сварки. В двух других плитах после резки образовались трещины по всей толщине без какого-либо внешнего воздействия. В обоих случаях начало трещин находилось на кромках, образованных газовым резаком, в местах расположения неровностей, оставшихся после резки. Длина трещин составляла около 25 см.

Рис. 2.31. Вид излома плиты

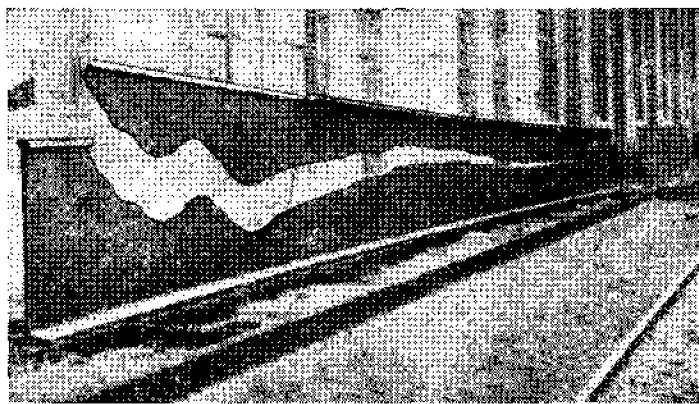
Поверхность излома имела мелкозернистую структуру, причем в средней части толщины стенки проходила матовая полоса, а с обеих сторон от нее были видны области с блестящей поверхностью (излом зернистый).

Рис. 2.33. Вид разрушившейся балки [26]

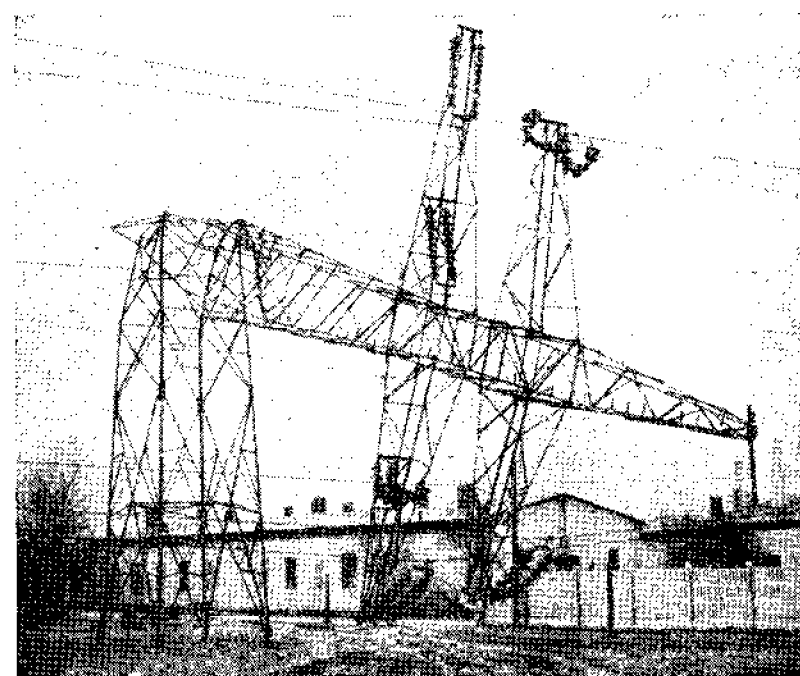
Рис. 3.2. Общий вид разрушения опоры линии электропередачи

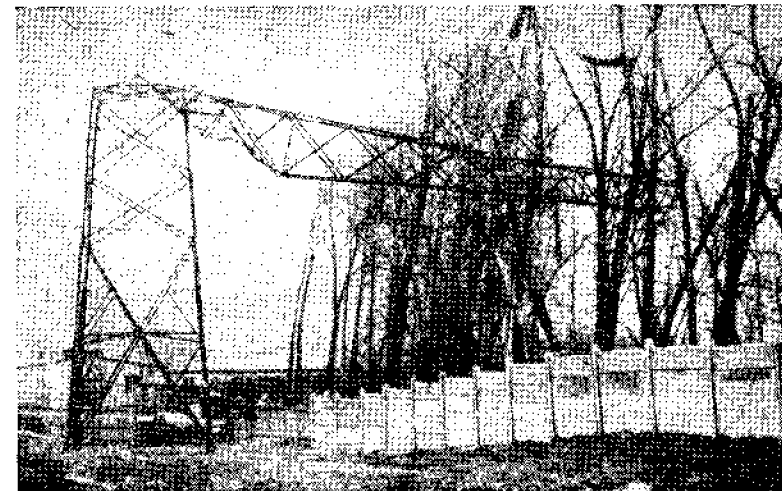
Рис. 3.3. Разрушение опоры линии электропередачи

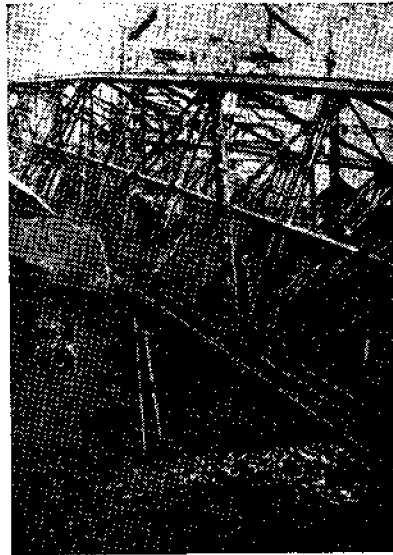
Рис. 3.6. Вид главной балки порталного крана после его падения на здание

ка рухнула на одноэтажное фабричное здание и сильно деформировалась (рис. 3.6). Вследствие больших разрушений кран невозможно было восстановить и его разрезали на лом.

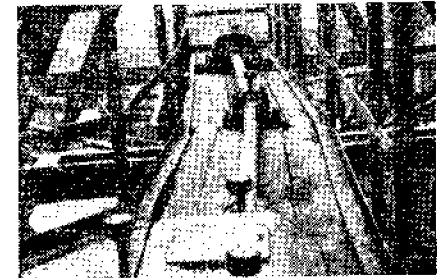
Рис. 3.8. Вид деформированного вала движущего привода порталного крана

Так же как и в предыдущем случае, под действием ветрового напора кран начал двигаться по рельсам и ударился в буфера опорной конструкции в конце путей. Из-за внезапности возникновения урагана крановщик не успел привести в действие противоветровые предохранительные устройства. Очень мощные конструкции упоров в тупике были полностью разрушены. В результате торможения скорость движения крана уменьшилась, однако колеса одной опорной тележки сошли с рельса и остановились на бетонной площадке рельсового пути и частично на поверхности руды, насыпанной на складе до отметки верхнего уровня бетонных площадок (рис. 3.7). Объемная конструкция крана подверглась скручиванию с незначительными повреждениями некоторых элементов. Изгиб продольной оси главной балки виден по изгибу силового вала механизма передвижения (рис. 3.8). Когда конструкцию крана установили на подкрановые пути, решетчатая главная балка упруго восстановила свою первоначальную геометрическую форму, и после незначительного ремонта кран снова был сдан в эксплуатацию.

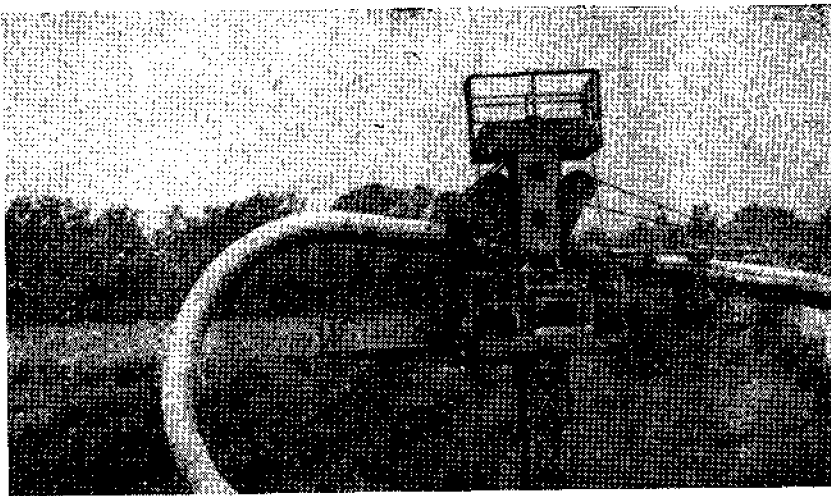
Рис. 3.12. Вид верхней части крайнего пилона

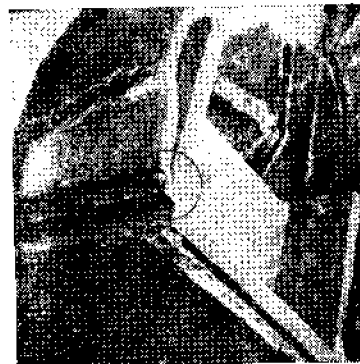
Как видно на рис. 3.20, трещина прошла по косынке в месте, где резко изменялось сечение нижнего пояса, и начиналась у конца продольного шва, которым пояс приваривался к косынке. Разрыв листов обеих косынок в нижней части имел зернистую поверхность и только в верхней части были видны следы пластической деформации с характерной «елочкой» (рис. 3.20 и 3.21).

Рис. 3.21. Вид разлома узловой фасонки [93]

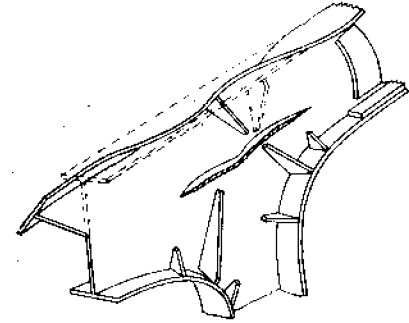
Проблему обеспечения устойчивости стенки ригеля сплошнотенчатой рамы следует рассматривать в этом случае совместно с вопросом отклонения из плоскости рамы ее сильнонагруженных стоек переменного сечения. Свободная длина

Рис. 3.34. Повреждение стенки ригеля рамы над стойкой

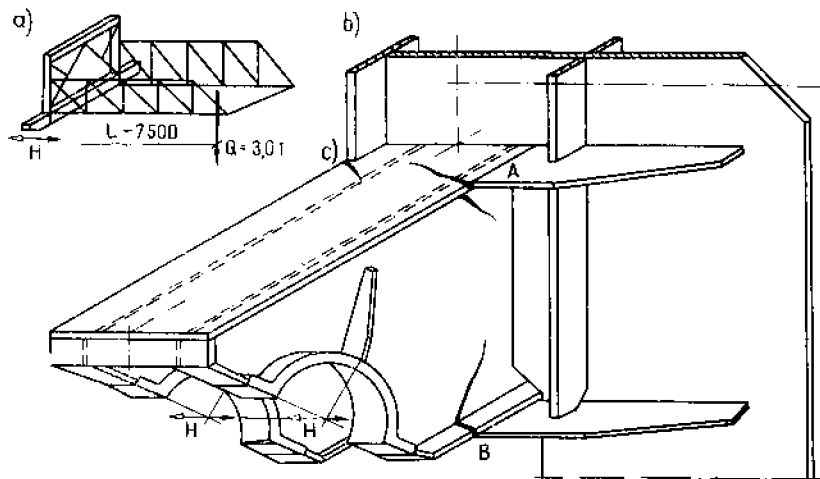
именно в этих местах образовались трещины в горизонтальных поясах фронтальной балки, которые затем перешли на вертикальные листы стенки. Динамический характер нагрузок и переменный характер сосредоточенных усилий, действующих на сечении фронтальной опоры, особенно опасны для такого типа сварных соединений.

Рис. 3.38. Повреждение опорной конструкции консольного крана
а — схема крана; б — опорная часть

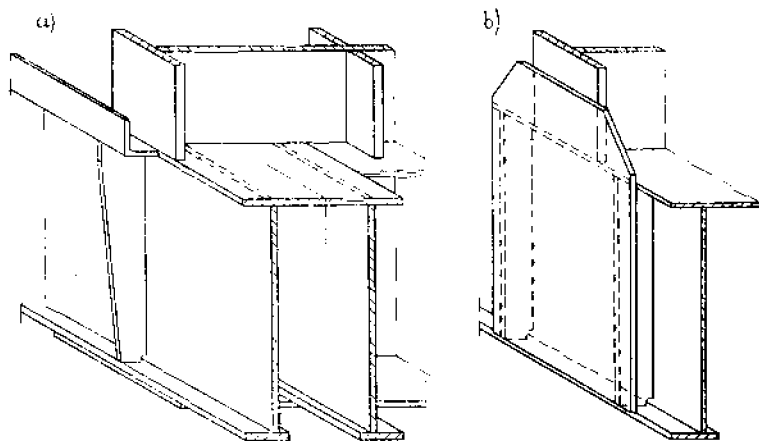
Рис. 3.39. Соединение вертикальной стойки фронтальной фермы с нижней опорной частью фронтальной балки
а — до усиления; б — после усиления

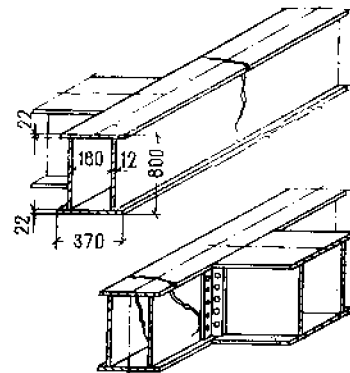
2. У портального края пролетом 76,20 м и грузоподъемностью 30 т несущая конструкция тележки состоит из двух главных балок и нескольких поперечных (рис. 3.41). Во время работы при большой скорости передвижения и деформации рельса, связанного с конструкцией края, возникают значительные горизонтальные силы, направленные поперек главных балок.

Рис. 3.41. Трещины в главной балке тележки портального крана

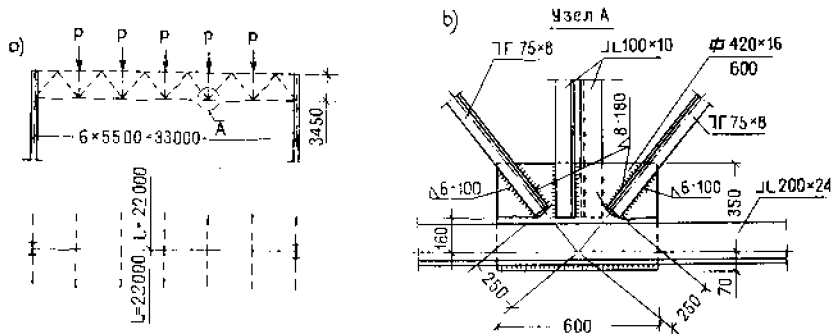
1. В ферме перекрытия пролетом 33 м (рис. 3.45, а), средний узел которой изображен на рис. 3.45, б, появились трещины в узловых косынках. Нижний пояс фермы, соединенный с узловой косынкой, непрерывный; раскосы типовой конструкции выполнены из двух уголков.

Рис. 3.45. Решетчатая ферма кровельного перекрытия
а — схема фермы; б — узел А с расположением трещин в узловой косынке

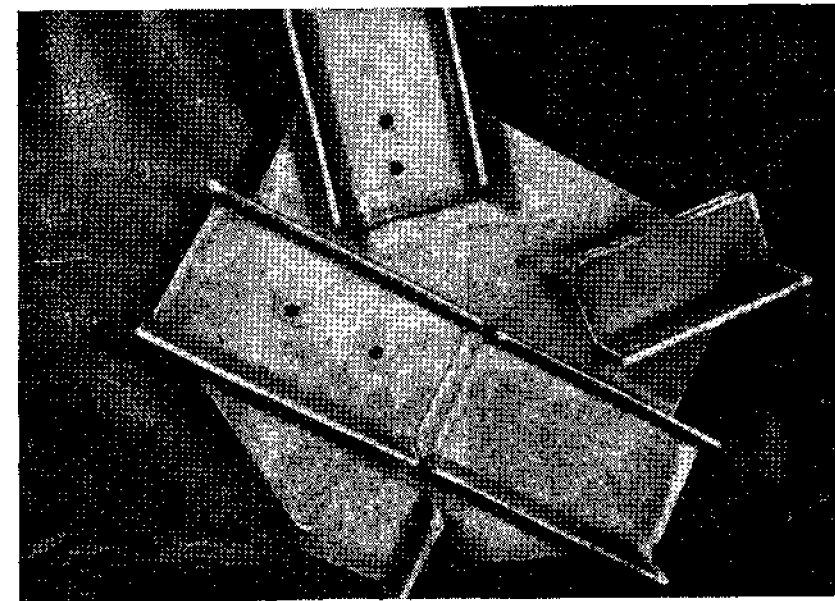
Для косынок была использована сталь марки St3SY полуспокойная, с температурой перехода в хрупкое состояние —4°С. Трещины появились во время монтажа конструкции при температуре 0°С, т. е. более высокой, чем критическая. В этом случае также причиной аварии явилось несколько факторов: низкая ударная вязкость стали и ее малое сопротивление хрупкому разрушению; объемная картина напряжений, образовавшихся вследствие большого скопления швов, а также низкая температура проведения монтажных работ [87].

Рис. 3.47. Узел решетчатой фермы с трещинами 1 и 2 в узловой фасонке

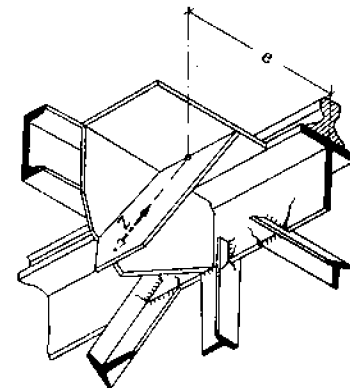
Спустя некоторое время после начала эксплуатации образовались трещины в вертикальной стенке верхнего пояса главной балки, а также трещины

Рис. 3.61. Вид верхнего узла главной балки в месте присоединения подкоса

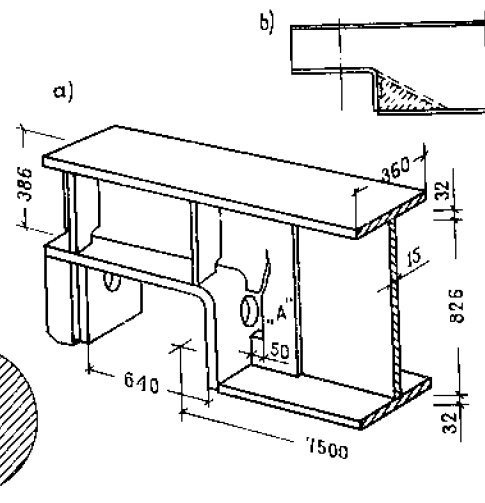
Рис. 3.65. Опорный узел балки а — конструкция узла и деталь А; б — схема усиления поврежденного участка узла ребрами

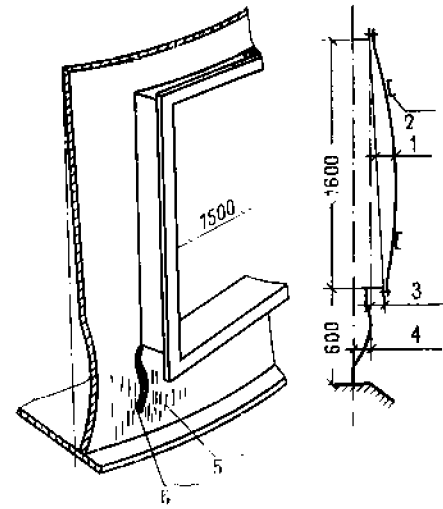
Рис. 3.66. Деформация оболочки резервуара в зоне монтажного проема

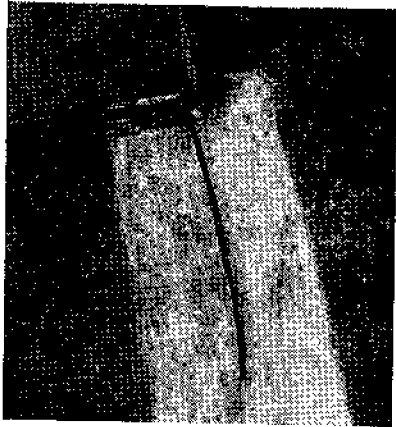
Рис. 3.69. Вид трещины в листе внутри резервуара [77]

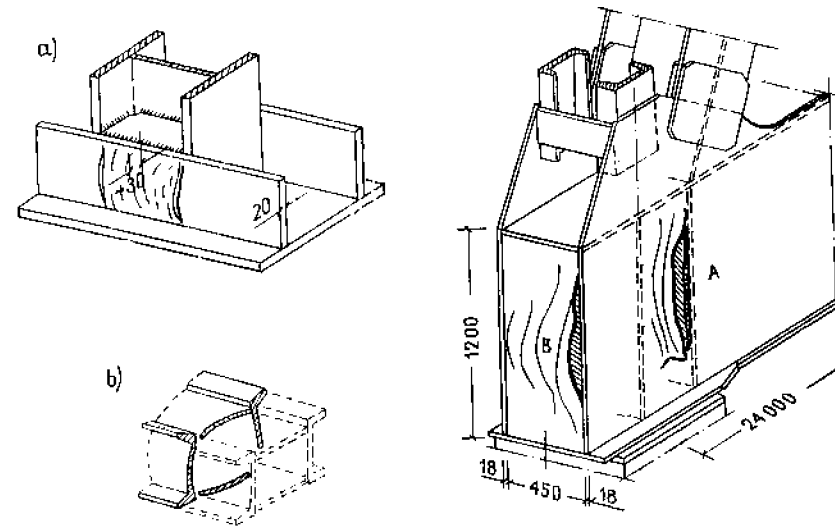
Рис. 3.78. Разрушения, вызванные замерзанием воды
а — в башмаке колонны; б — в балке замкнутого сечения

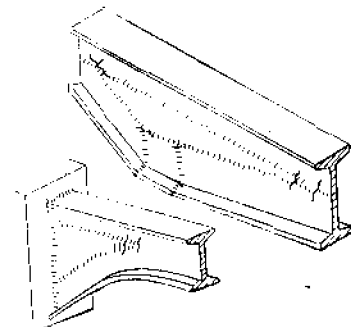
Рис. 4.2. Трещины балок со вставками из листа

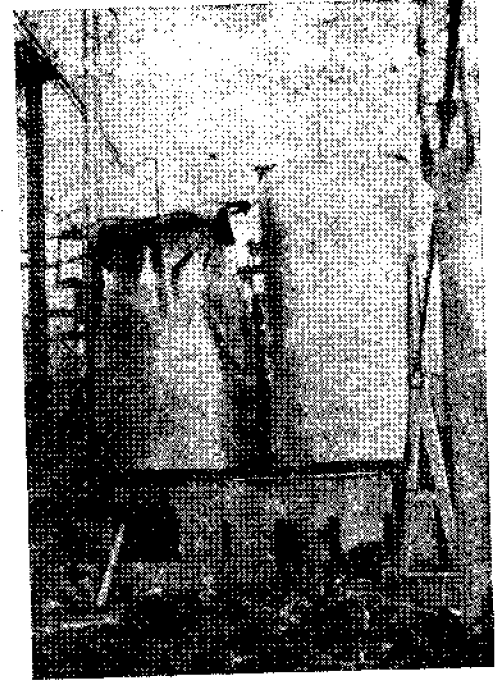
Рис. 4.18. Вид резервуаров: неповрежденного (справа) и поврежденного [3]

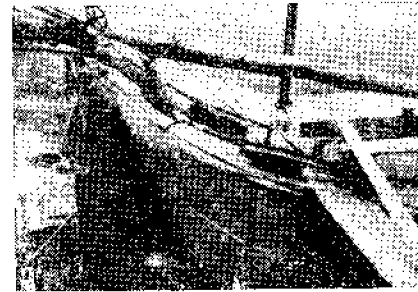
Рис. 4.19. Вид деформированной верхней части резервуара [3]

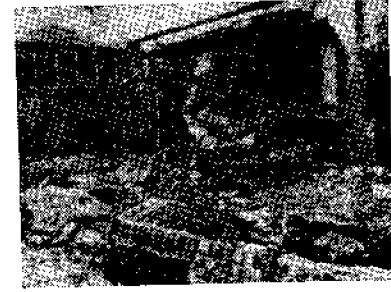
Рис. 4.20. Разрушение здания порывом ветра [3]

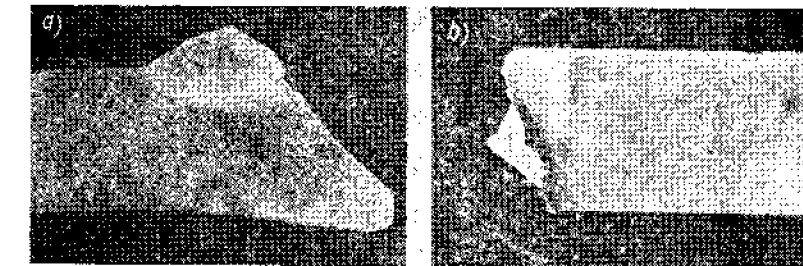
Рис. 4.23. Срезы элементов соединения после разрыва [3]
а — горизонтальная часть; б — скошенная часть

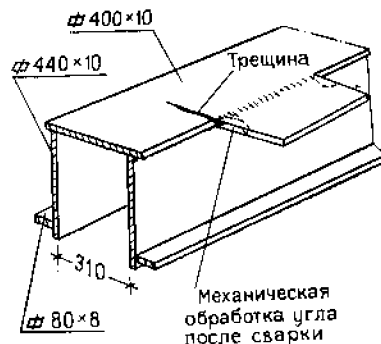
Рис. 4.24. Вид пояса с приваренной узловой косынкой

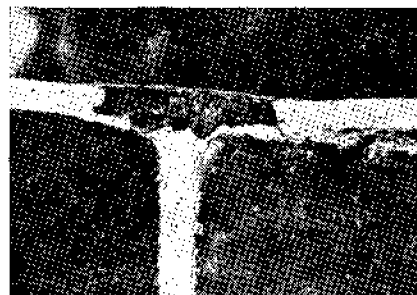
Рис. 4.27. Вид дефектного торцевого шва в стыке верхнего пояса ригеля

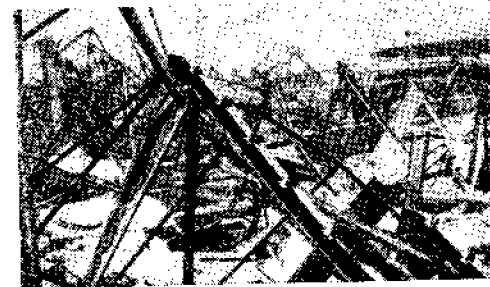
Рис. 5.7. Общий вид обрушившейся конструкции

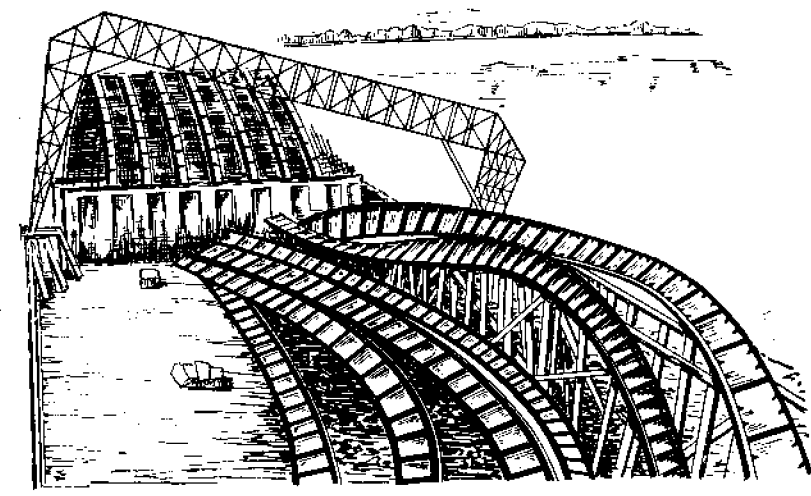
Рис. 5.24. Вид арок моста и монтажного крана после катастрофы

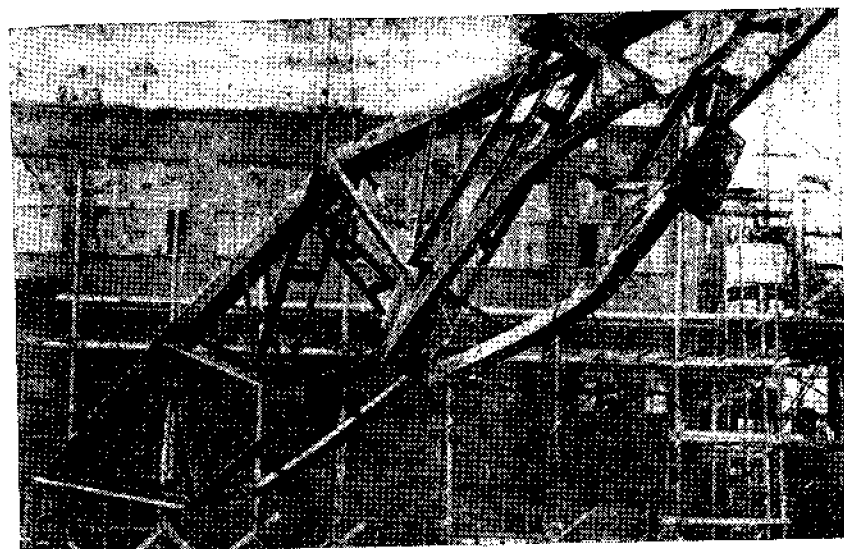
Рис. 5.30. Вид разрушенной решетчатой фермы покрытия

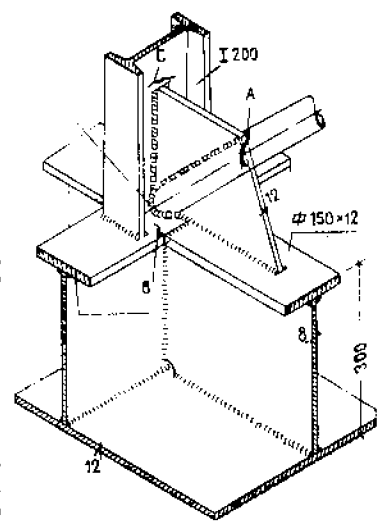
Рис. 6.5. Конструкция узла с трещинами на участках А, В, С

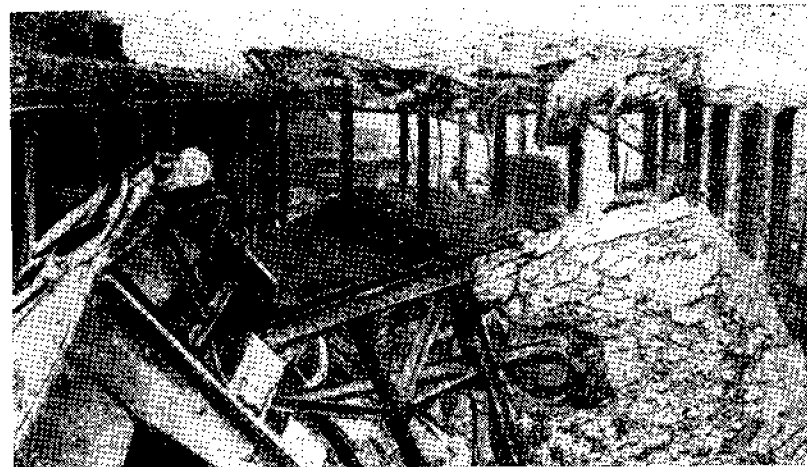
Рис. 6.12. Вид разрушенной конструкции покрытия [44]
