awarie konstrukcji stalowych

Аварии СТАЛЬНЫХ КОНСТРУКЦИЙ

Аугустин Я., Шледзевский Е. Аварии стальных конструкций. Пер. с польск. М., Стройиздат, 1978. 183 с.

В книге даны описание и анализ более 50 случаев поврежденных и обрушений различных видов строительных металлических конструкций, которые произошли в ПНР главным образом после второй мировой войны. Обсуждаются вопросы обеспечения надежности строительных металлических конструкций. Приводятся поучительные подходы по анализу фактического материала аварий.

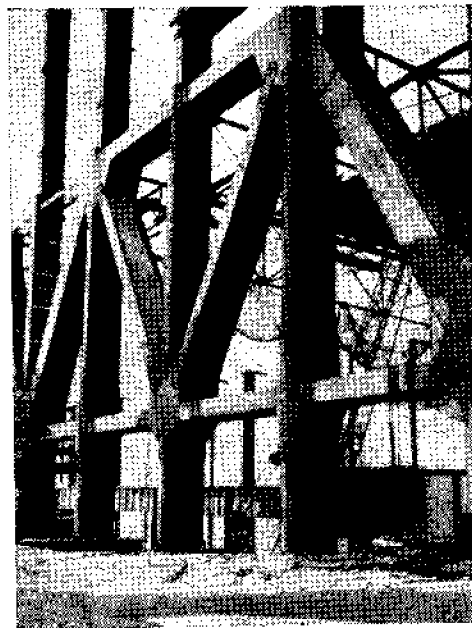
Рис. 2.4. Вид части каркаса здания конверторного цеха

В каркасе конверторного цеха конструкции ферм имели большие размеры, поскольку воспринимали нагрузки от мостовых кранов, кранов-манипуляторов, а также от площадок обслуживания конверторов. Из-за больших нагрузок несущие элементы ферм были сконструированы из толстолистовой стали сварными, а большинство монтажных стыков выполнялось на заклепках или болтах (рис. 2.4). К наиболее нагруженным элементам относились колонны, которые совместно с балками площадок образовывали рамные системы. Масса отдельной колонны в такой системе, составляющая около 80 т, превышало

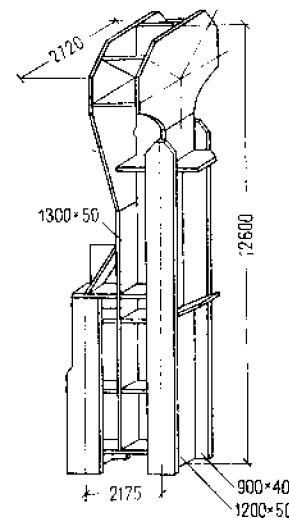
Рис. 2.5. Верхняя часть колонны

грузоподъемность монтажных кранов. Длина колонн также превышала панибольшие габариты железнодорожного транспорта. По этой причине колонны были разделены поперечными монтажными стыками, выполненными по всей площади несущего сечения в виде сварных соединений встык. Верхняя часть колонны (рис. 2.5) массой около 40 т была сварена из толстолистовой стали толщиной 40 и 50 мм.

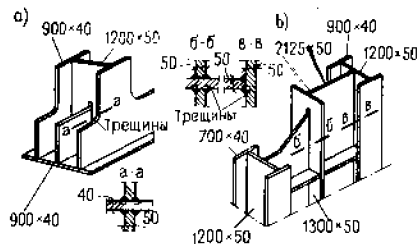
Характерным для конструктивного решения колонн было тавровое сварное соединение листов в местах их пересечения с полным проплавом и двухсторонней разделкой кромок сечения (рис. 2.6). В большинстве случаев эти узлы воспринимают только усилия среза, поэтому не было оснований применять в этом соединении угловые сварные швы без проплава.

Во время выполнения сварочных работ в зонах термического влияния образовались трещины в верхней части колонны и башмаках (рис. 2.6). Сборку этих узлов проводили из отдельных частей, предварительно соединяя их

Рис. 2.6. Детали конструкции с указанием мест расположения трещин
а — башмак колонны; б — верхняя часть колонны

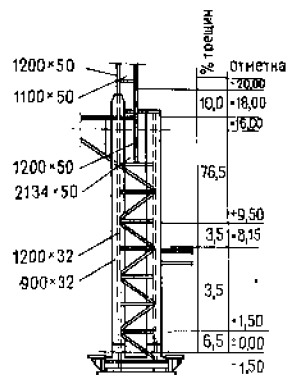
Рис. 2.7. Расположение трещин в конструкции колонны

прихваточными швами, а затем уже сваривая окончательно. Таким образом при окончательной сварке узла была значительно ограничена возможность развития местных деформаций. Жесткость узлов верхней части колонн и башмака, выполненных с большим числом дополнительных ребер и диафрагм, привела к образованию трещин (рис. 2.7).

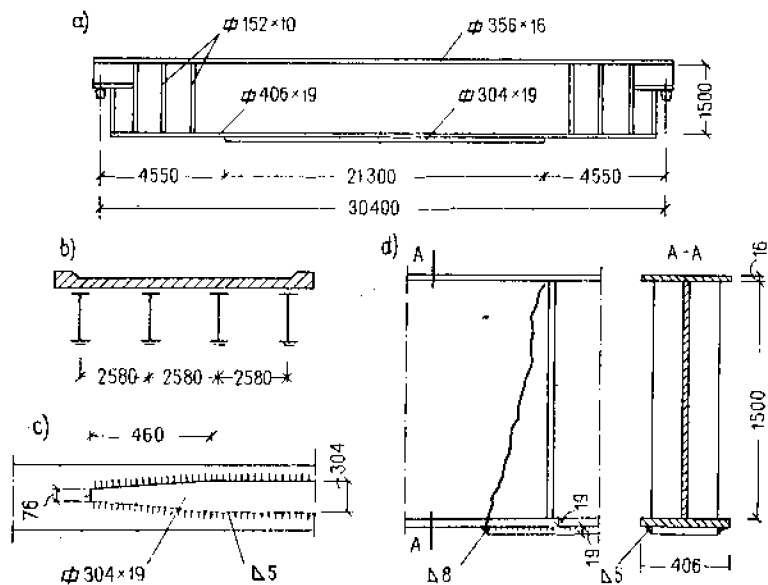
Рис. 2.11. Узлы дорожного моста

Конструкция пролетного строения была выполнена из четырех сварных балок высотой 1,50 м (рис. 2.11). Каждая из балок переломилась на расстоя-

a — балка подвесного пролета; б — поперечный разрез пролета; в — конец накладки в нижнем поясе балки; д — линия разрушения балки

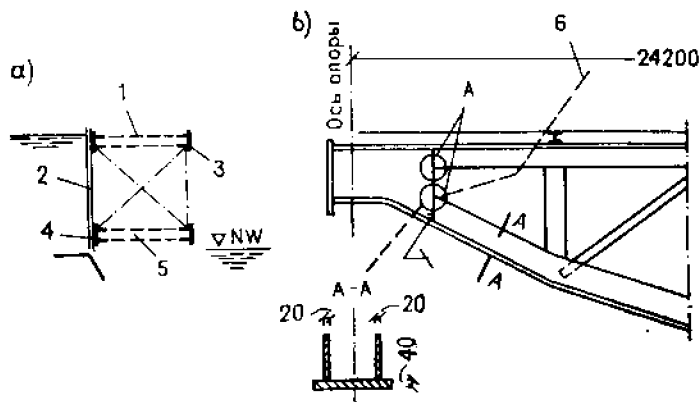
Рис. 2.13. Конструкция затвора шлюза

После четырехлетней эксплуатации затвора с ним произошла авария, которая повлекла за собой большие материальные убытки и вывела объект из строя на несколько лет. Авария произошла из-за разрыва заднего пояса в месте соединения пояса балки с узловой косынкой у опорного узла. Вследствие этого повреждения произошел разрыв переднего пояса, который также

а — поперечное сечение конструкции затвора; б — опорный узел решетчатой балки затвора
1 — верхняя балка; 2 — опорная стенка; 3 — задний пояс; 4 — передний пояс; 5 — нижняя балка; 6 — линия перелома

В опорном узле балки-фермы в местах сварных стыков листов пояса с узловой косынкой имеются резкие переходы между сечением узловой косынки и несущими листами пояса, которые вызывают концентрацию напряжений. На концах стыковых швов узла, в местах резкого изменения поперечного сечения возникают дополнительные напряжения. Такая местная концентрация напряжений в материале с низкими пластическими свойствами при воздействии сравнительно низкой температуры и явилась причиной возникновения аварии. Не исключено, что в этих местах еще до аварии были трещины, развитие которых привело к хрупкому разрушению всего сечения поясов.

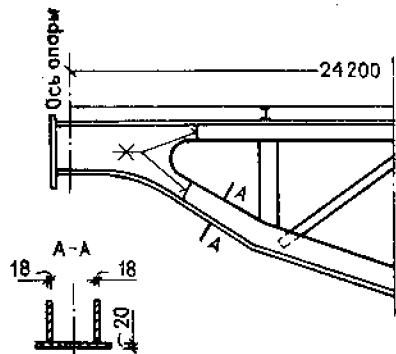
Рис. 2.16. Опорный узел решетчатой балки после ремонта конструкций

В проект нового затвора были внесены следующие изменения. Конструкцию выполнили из стали повышенной прочности марки 18Г2А, хорошо свариваемой. Примененная сталь обладает высокой ударной вязкостью и никакой температурой перехода в хрупкое состояние, что для безопасной работы конструкции в условиях низких температур является основным условием. При этом толщины листов были уменьшены, что способствовало улучшению сварных соединений. Затем была изменена конструкция опорного узла балок-фермы в части образования плавного перехода от листов поясов к листам узловых косынок и переноса сварных соединений дальше по сечению поясов (рис. 2.16).

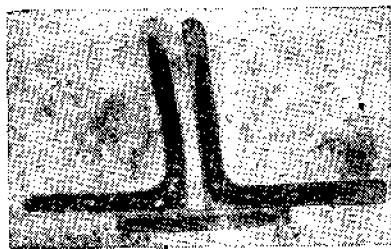
Таким образом, анализ химического состава стали уголков показал, что содержание примесей в общем укладывается в пределах нормы для стали марки St3Sx*, однако содержание углерода лежит у верхней границы, а содержание серы и фосфора — на предельном уровне. Кроме того, отпечаток по Бауману среза сечения уголков пояса свидетельствовал о высоком содержании примесей (серы) и о низкой раскисленности стали (рис. 2.20). Механические свойства стали уголков оказались в пределах нормы.

Рис. 2.20. Размещение примесей (вкрапленных) в поперечном сечении нижнего пояса фермы (отпечаток по Бауману) [91]

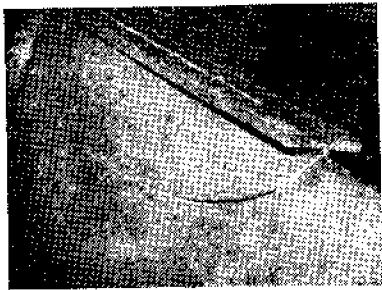
Рис. 2.30. Вид трещины в балке двутаврового сечения

Трещина начиналась на кромке стенки в месте, где кончался пояс от неровности, оставшейся после обрезки листа (рис. 2.30). Обстоятельства образования трещины следующие. Из-за чрезмерной толщины угловых швов, которая не требовалась по условиям обеспечения прочности, во время изготовления балка и особенно пояса стали деформироваться. Исправляли балку с помощью очень интенсивного местного нагрева пояса. При остывании пояс повело, что вызвало в нем высокие растягивающие напряжения. В месте, где пояс оканчивался, эти напряжения должны были воспринять стенка, однако способность стенки. Разрушение произошло на участке длиной около 1 м, раскрытые трещины в ее начале составило 11 мм.

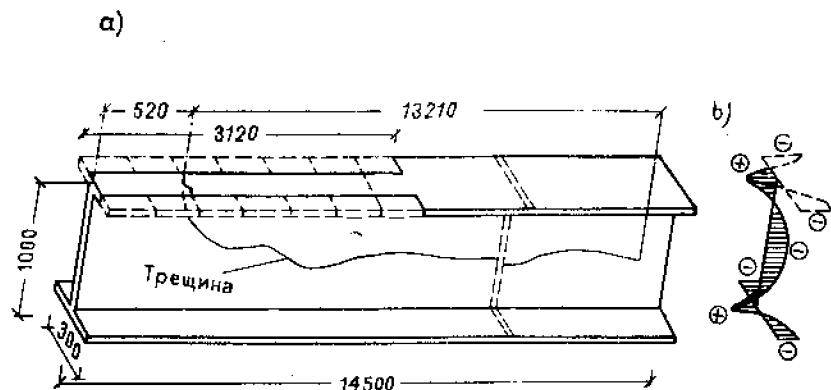
Рис. 2.32. Схема балки [26]

При разработке железнодорожного моста отделили стальную широкую поперечную балку высотой 1000 и длиной 14 500 мм [26]. Толщина полков в поясах составляла 40 мм, а толщина стенки балки — 22 мм. Намереваясь применить балку для других целей, сделали при помощи газового резака несколько поперечных разрезов полки верхнего пояса, а затем эти части отрезали на длине 3120 мм от торца балки (рис. 2.32). Резку проводили при температуре —8° С.

а — последовательность операций при частичном удалении полки верхнего пояса (1, 2, 3, 4, 5); б — эпюры внутренних напряжений по сечению балки

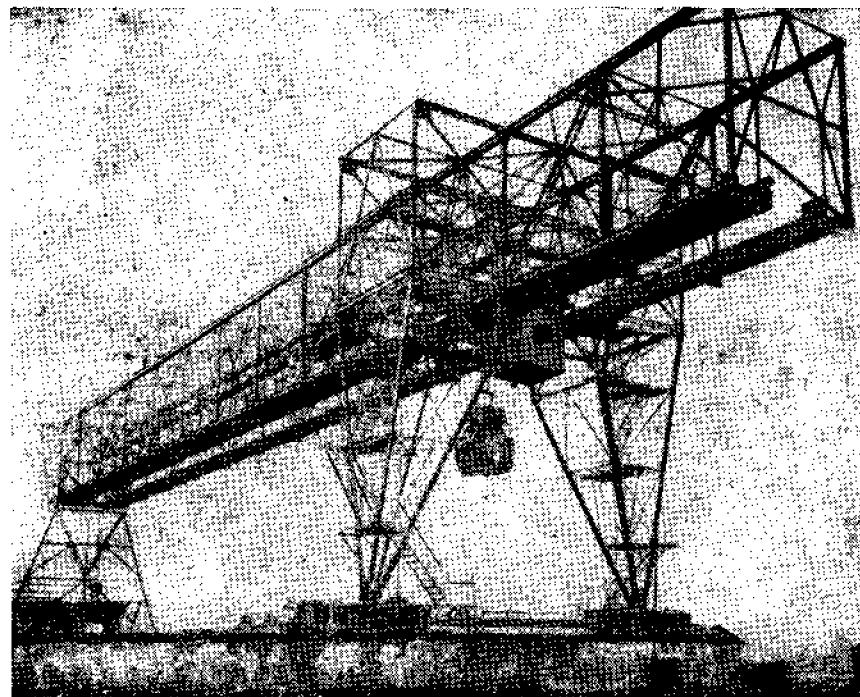
Рис. 3.4. Вид порталого крана пролетом 75 м

Одна опора соединена с решеткой балки жестко, а другая — шарнирно (рис. 3.4). Внизу каждая из опор шарнирно опирается на тележки с восемью колесами. Рельсовые подкрановые пути расположены на сплошных железобетонных балках шириной около 1 м на высоте 4 м над уровнем территории склада.

Причиной катастрофы признали отсутствие противоветровых предохранительных устройств на кране, посредством которых его можно было бы закрепить на рельсовых путях. В таких случаях обычных тормозов в механизме движения недостаточно для застопоривания крана с целью противодействия силе ветрового напора.

Новый порталный кран был построен в 1927 г.; конструкция его аналогична прежней, но имеет дополнительные предохранительные устройства на случай урагана. Этот кран можно было застопорить посредством установки вручную на головках рельсов захватных механизмов. Для этого крановщик должен был, выйдя из кабины, сойти с крана и пройти длинный путь; на эту процедуру требовалось более 10 мин. Однако с этим краном в феврале 1967 г. также произошла авария. Это очень редкий случай, когда повторились почти одинаковые условия обрушения одной и той же конструкции. В это время через промышленный район Катовицкого воеводства узкой полосой прошел ураган, разрушивший много строительных объектов. Ширина пояса, в котором произошли разрушения, составляла несколько километров, однако точных данных по характеристике урагана нет. Сведения о скорости ветра за пределами этой полосы нельзя принимать во внимание, тем более, что в таких случаях решающее значение имеют внезапные кратковременные порывы ветра.

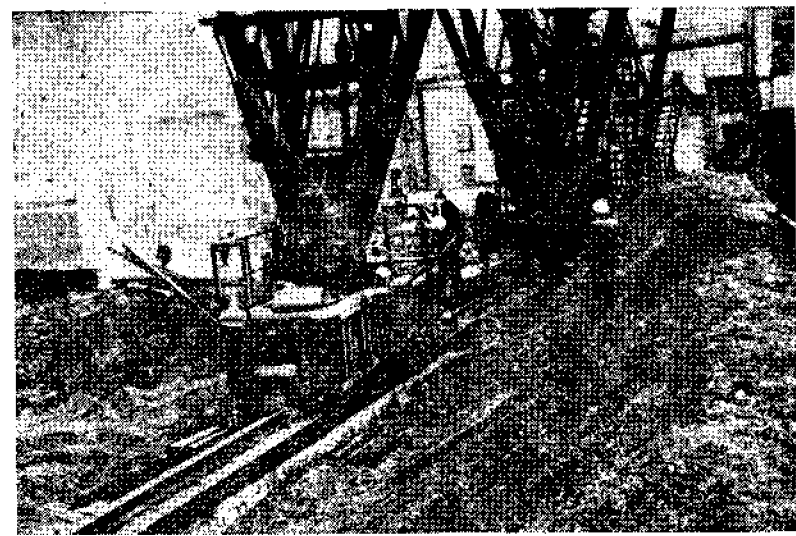
Рис. 3.7. Вид сошедших с рельсов качающихся опор порталного крана

Рис. 3.8. Вид деформированного вала движущего привода порталного крана

Так же как и в предыдущем случае, под действием ветрового напора кран начал двигаться по рельсам и ударился в буфера опорной конструкции в конце путей. Из-за внезапности возникновения урагана крановщик не успел привести в действие противоветровые предохранительные устройства. Очень мощные конструкции упоров в тупике были полностью разрушены. В результате торможения скорость движения крана уменьшилась, однако колеса одной опорной тележки сошли с рельса и остановились на бетонной площадке рельсового пути и частично на поверхности руды, насыпанной на складе до отметки верхнего уровня бетонных площадок (рис. 3.7). Объемная конструкция крана подверглась скручиванию с незначительными повреждениями некоторых элементов. Изгиб продольной оси главной балки виден по изгибу силового вала механизма передвижения (рис. 3.8). Когда конструкцию крана установили на подкрановые пути, решетчатая главная балка упруго восстановила свою первоначальную геометрическую форму, и после незначительного ремонта кран снова был сдан в эксплуатацию.

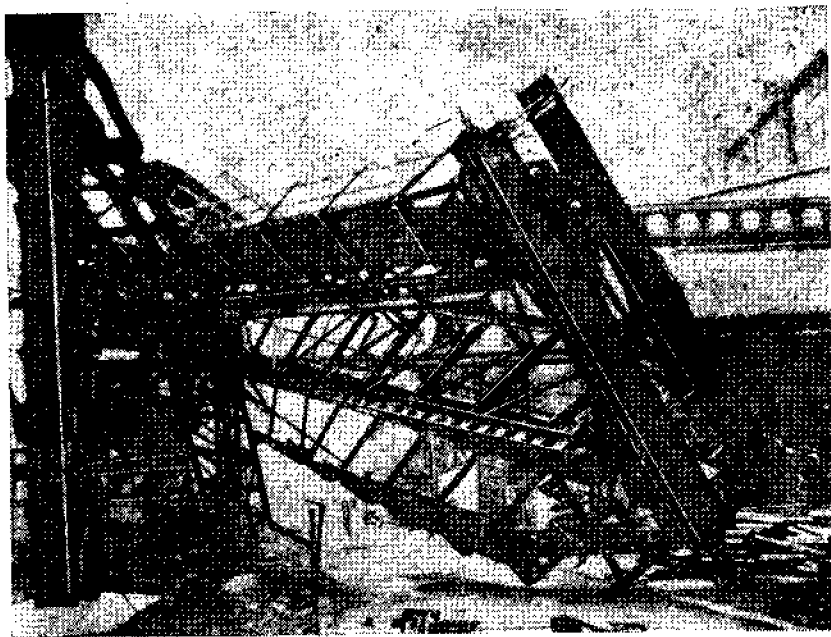
От того же урагана в другом месте был сброшен с подкрановых путей мостовой кран, работавший на эстакаде (рис. 3.9). На путях находились два крана, которые под влиянием порывов ветра покатались по рельсам. Крановщик

Рис. 3.9. Вид крана после аварии

первого крана успел выскочить из кабины на эстакаду, а кран ударился об упоры в конце путей, срезал их и упал с эстакады. В то же время крановщик второго крана включил ход, обратный направлению ветра, и сумел удержать кран на путях до тех пор, пока напор ветра не уменьшился. Описанный случай падения крана вследствие среза стопорных ограничительных конструкций не единичен.

Установка соответствующих противветровых предохранительных устройств и упорных конструкций на концах подкрановых путей обязательна также и для мостовых кранов, которые работают под открытым небом на эстакадах.

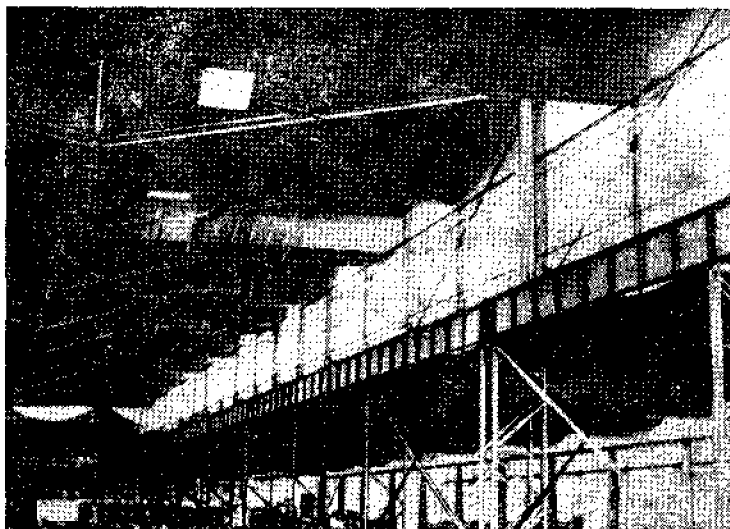
Рис. 3.16. Вид двухпролетного цеха с подвешенной кровлей из волнистого листа

ми (рис. 3.16). И уже на этом этапе монтажа случилось переламывание листов в середине пролета полотнища из-за напряжений, возникающих при изгибе холодного листа, имеющего определенную жесткость. Эти напряжения могли не возникнуть, если бы волнистым листам заранее придали соответствующую форму, предварительно награв их, и монтировали к несущим конструкциям уже в выгнутом состоянии [45]. Вследствие таких повреждений пришлось увеличить толщины волнистых листов в средней части полотнища на участке длиной 7 м.

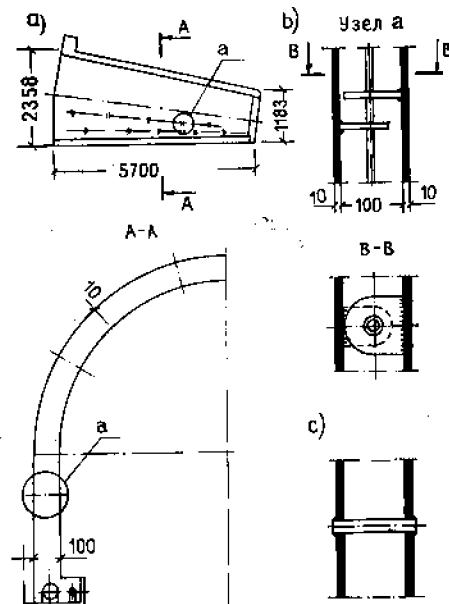
Рис. 3.17. Камера впуска газа
а — вид камеры и ее поперечный разрез;
б — узел первоначального соединения стенок;
с — узел соединения стенок после ремонта (применение распорок)

Камера впуска газов, выполненная в форме подковы, имеет двойные стенки, изготовленные из листов толщиной 10 мм. Камера охлаждается водой, которая стекает между стенок без напора под действием силы тяжести (рис. 3.17, а). Соединение листов наружной оболочки с листами внутренней было запроектировано в соответствии с эскизом, приведенным на рис. 3.17, в. К листам обеих оболочек были приварены поперечные фасонки с отверстиями, через которые пропускался стержень диаметром 20 мм. Чтобы длинный стержень-чеку можно было пропустить через несколько фасонки, отверстия в них выполняли несколько большими диаметра стержня.

При ремонте камеры установили поперечные стержни-распорки, которые монтировали снаружи через отверстия, просверленные в обеих стенках (листах оболочек), а затем приваривали к этим стенкам (рис. 3.17, с).

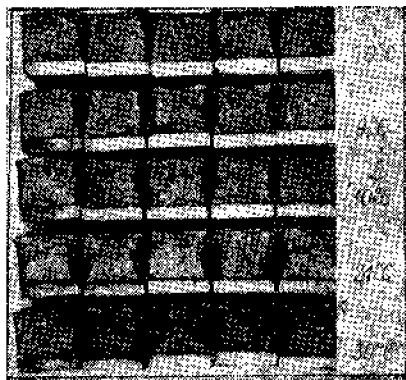
В результате испытания ударной вязкости материала узловых косынок при различных температурах на образцах с надрезом типа «Шарпи» было установлено, что температура перехода материала в хрупкое состояние высока и для ударной вязкости $3,5 \text{ кгМ/см}^2$ составляет $-15 \div 25^\circ \text{C}$ (рис. 3.22 и 3.23).

Рис. 3.22. Образцы металла, испытанные на ударную вязкость по методу ISO-Шарпи V, снятые из узловых фасонки [93]

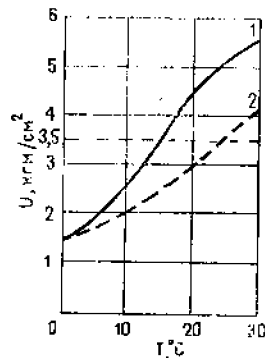
Рис. 3.23. График изменения ударной вязкости материала узловых фасонки 1 и 2, полученный в результате испытания образцов с надрезом типа «Шарпи» при различных температурах [93]

Таким образом, в рассматриваемом случае имелись в наличии все причины, влекущие за собой хрупкие разрушения под действием высоких напряжений: резкое изменение геометрической формы и структуры (конец шва) сечения, значительная концентрация напряжений, повышенная температура окружающей среды, которая была ниже, чем температура перехода материала в хрупкое состояние.

С учетом этих указаний был перепроектирован поврежденный узел фермы, в нем были добавлены накладки, непрерывно соединяющие все сечение нижнего пояса. Поврежденная конструкция была поднята в проектное положение при помощи четырех складных решетчатых мачт и гидравлических домкратов, подставленных под четыре узла ферм покрытия, ближайших к поврежденной ферме. Вместе с фермами покрытия поднялась до горизонтального положения и поврежденная ферма и в этом положении была отремонтирована. Во время подъема с помощью механических тензометров с большой базой контролировались напряжения в нижних поясах ферм [93].

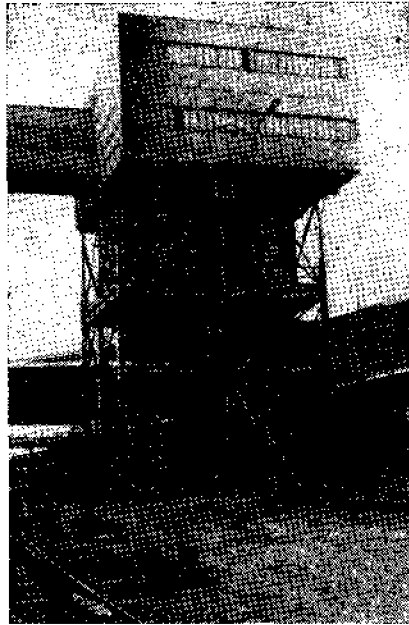
После нескольких дней эксплуатации во время разгрузки с помощью пневматики одного из бункеров оторвались обе сыпные горловины и рухнули на площадку обслуживания, которая в свою очередь разрушилась и упала на стоящий внизу железнодорожный вагон (рис. 3.26). Разрушение произошло посередине сечения емкости, при этом обе сыпные горловины расходились постепенно до полного разрыва болтов.

Проведенный после аварии расчет показал, что причиной возникновения аварии явились следующие факторы: ошибочно принятая величина расчетной нагрузки и неправильное распределение нагрузки между болтами фланцевого соединения.

Рис. 3.24. Общий вид бункера для хранения цемента

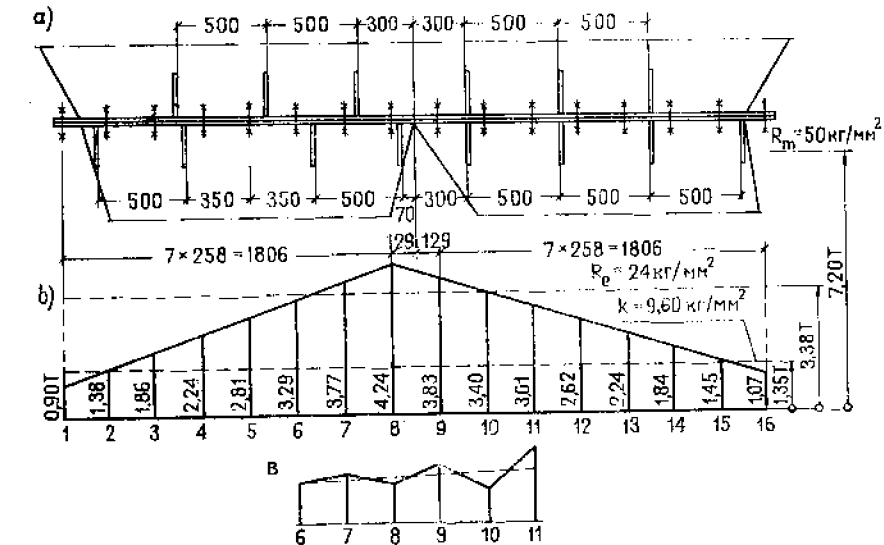
Принимая во внимание форму фланцевого соединения и место приложения нагрузки, можно прийти к заключению, что действительная картина распределения усилий в болтах была неравномерной. Нагрузка, действующая на горловину, вызвала значительную перегрузку болтов в средней части фланцевого соединения и недогрузку крайних болтов (рис. 3.27).

Рис. 3.27. Болтовое фланцевое соединение сыпных горловин бункеров [46]: *a* — схема размещения болтов; *b* — эпюра распределения сил в болтах; *c* — эпюра податливости фланца в перегруженной части соединения

Итак, при расчете объемных листовых сооружений, таких, как емкости для сыпучих материалов, следует учитывать дополнительные воздействия, вызванные особым характером нагрузок и формой соединений. Так как некоторые воздействия трудно определить с достаточной точностью, а нагрузки от них рассчитываются приближенно (например, величина динамических усилий при обрушении свода нагруженного материала), то следует как можно надежнее исключить возможность возникновения перегрузок по другим причинам.

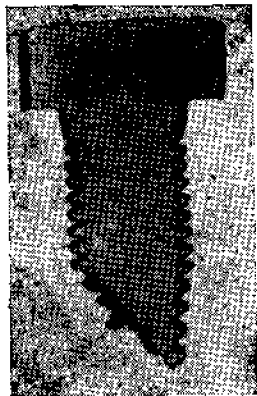
Исследования 12 разорванных болтов М16 показали, что химический состав металла в них и механические свойства отвечают требованиям норм РН/Н-84020 для стали марки St4. Материал обладал хорошими пластическими свойствами, о чем свидетельствовали также вид изломов разорванных болтов с явными признаками значительных деформаций и формы скошенных срезов (рис. 3.28). Болты М16, разорванные при испытании, показали, что их прочность на растяжение изменяется в пределах $7200 \div 9500$ кг, что свидетельствует о значительной перегрузке болтов в соединении во время аварии.

Рис. 3.28. Срез стержня порванного болта

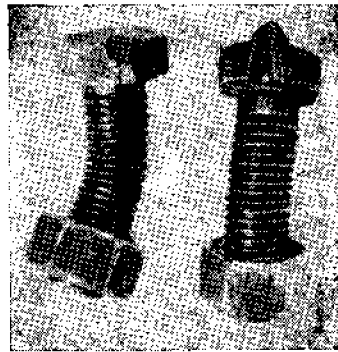
Происшедшей аварии способствовали также дефекты, появившиеся в процессе монтажа конструкции, например некоторые отверстия под болты

были увеличены при помощи газового резака — это привело к тому, что часть болтов была протянута через отверстия вместе с головками (рис. 3.29) [46].

Рис. 3.29. Вид болтов, протянутых через отверстия вместе с головками [46]

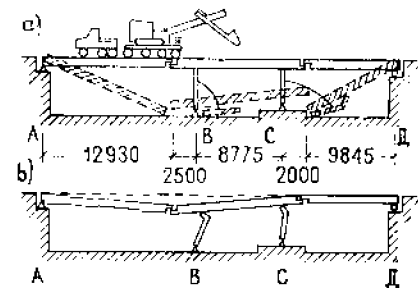
Через 16 месяцев эксплуатации конструкция виадука обрушилась. Катастрофа произошла за несколько минут до прохода под ним пассажирского поезда и повлекла за собой гибель трех человек и тяжелые травмы нескольких десятков человек, которые в этот момент находились на виадуке.

Конструкция виадука обрушилась во время проезда по правой стороне проезжей части тягача с экскаватором, погруженным на четырехосную платформу (рис. 3.33). Катастрофа произошла в то время, когда тягач находился поблизости от крайней опоры А, а платформа с экскаватором располагалась над шарнирной опорой В. Оба крайних пролета виадука соскочили с шарнир-

Рис. 3.33. Схема развития катастрофы

После этой катастрофы были проверены и введены в порядок дорожные знаки у всех постов и виадуков, а также установлены информационные щиты с указанием знака ограничения массы.

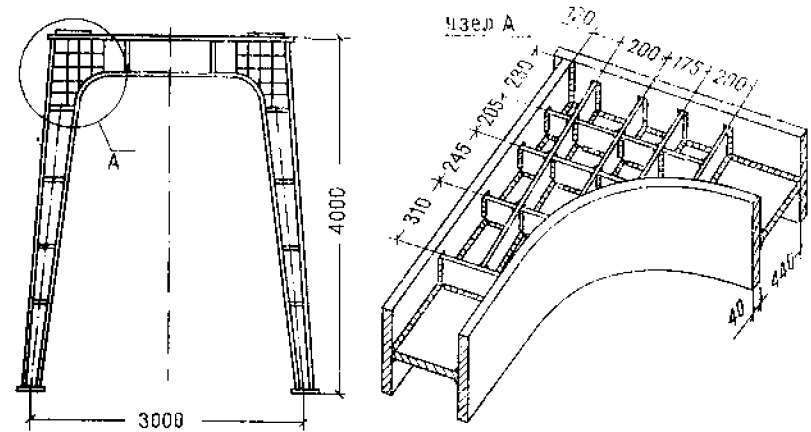
Рис. 3.35. Неправильное конструктивное решение рамного узла (чрезмерное оснащение ребрами)

В то же время совершенно бессмысленным является слишком частое размещение ребер жесткости (рис. 3.35). Вследствие нагромождения и пересечения швов на небольшой площади создается очень неблагоприятная картина внутренних напряжений в материале стенки рамного узла, что может привести к разрушению материала и швов даже без воздействия внешних нагрузок.

сопряжения стойки с ригелем и в особенности обеспечения устойчивости стенки ригеля рамы при соединении его со стойкой. Применяя ребра жесткости, даже с сечением, меньшим сечения поясов стоек рамы, можно обеспечить устойчивость стенки этого узла. В приведенном выше примере следовало установить непрерывные ребра от поясов стоек вплоть до верхнего пояса ригеля. Применение ребер с недостаточным моментом инерции по отношению к моменту инерции стойки приводит к уменьшению критической силы, способной вывести стойку из плоскости рамы. Отношение моментов инерции ребер и сечения стойки не должно быть меньше 1 : 7.

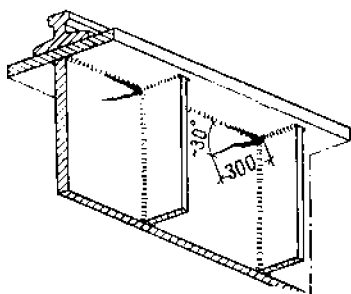
В промышленных цехах с тяжелым и средним режимом работы кранов значительной грузоподъемности в подкрановых балках наблюдается разрушение угловых сварных швов, соединяющих верхний пояс балки со стенкой. Трещины развиваются и переходят со швов на основной материал стенки, причем длина трещин достигает до 300 мм. Во многих случаях трещины появляются уже после нескольких лет эксплуатации балок (рис. 3.36).

При тщательном изучении повреждений обнаружено, что трещины в швах пачинаются в углу под ребром жесткости. Затем трещина проходит вдоль шва, а в ряде мест переходит и в материал стенки, тогда в швах образуются также

Рис. 3.36. Схема образования трещин в верхнем поясе подкрановой балки

поперечные трещины. Под ребром в месте небольшого выреза располагается утолщение шва, образовавшееся вследствие того, что на этом участке встречаются швы, приваривающие ребро, и продольный шов, соединяющий пояс со стенкой. Именно там, в местах начала и окончания швов, находятся кратеры, откуда распространяются трещины.

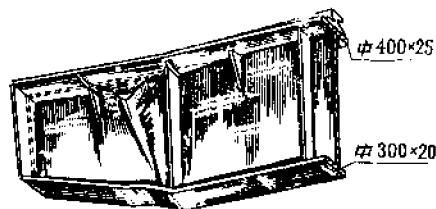
Рис. 3.37. Потеря устойчивости стенки подкрановой балки вследствие среза швов в верхнем поясе

На появление повреждений в подкрановых балках, несомненно, оказывает влияние плохое состояние рельсового пути, особенно соединений рельса с балкой. В особо неблагоприятных случаях происходит срез швов, соединяющих верхний пояс со стенкой на большой длине балки. Например, ниже описан случай, когда произошла потеря устойчивости стенки балки и только случайно не возникла серьезная авария (рис. 3.37).

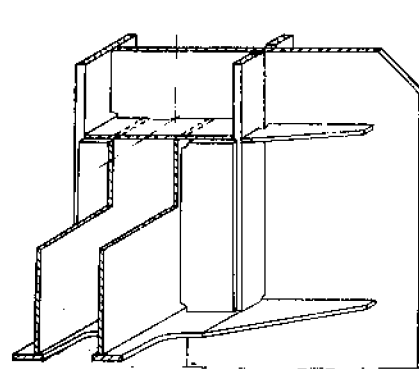
Рис. 3.40. Более удачное решение узла по сравнению с узлом, приведенным на рис. 3.39, б

На основе анализа появившихся повреждений было предложено другое, более рациональное решение этого узла (рис. 3.40). Пояса вертикальной стойки фронтальной фермы должны проходить, не прерываясь, на всю высоту фронтальной балки, образуя жесткий узел из главных элементов. В то же время верхний и нижний пояса нижней фронтальной балки должны расширяться в месте перехода к соединению с вертикальной стенкой.

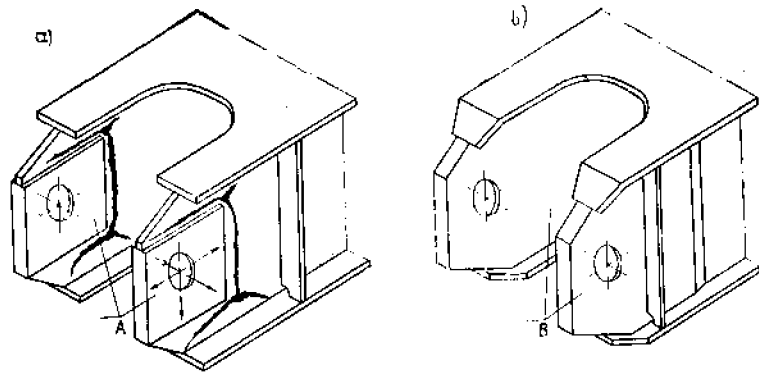
3. В различных конструкциях большой грузоподъемности применяются промежуточные шарнирные соединения, осуществленные чаще всего с помощью стержневого шкворня. В случае, который изображен на рис. 3.42, а, стержень вставлен в толстые плиты А, которые сварены в соответствующие вырезы в стенке балки. Стержень передает на стенку не только поперечную силу, но также и осевое усилие, действующее в горизонтальной плоскости и вызывающее изгиб. По контуру вставок образовались трещины в швах и в стенке балки вследствие изгиба в горизонтальной плоскости.

Рис. 3.42. Деталь проушины
 а — неудачное конструктивное решение; б — правильное конструктивное решение

Повреждения возникали из-за недостаточной жесткости консольно выступающих листов стенки, которые были не способны передать изгибающий момент на поперечное сечение балки.

Более удачное решение проушины представлено на рис. 3.42, б. Вставки из толстых плит В имеют высоту, равную высоте стенок, и являются их продолжением. Жесткость листов дополнительно увеличена ребрами. Частично продлен также пояс балки.

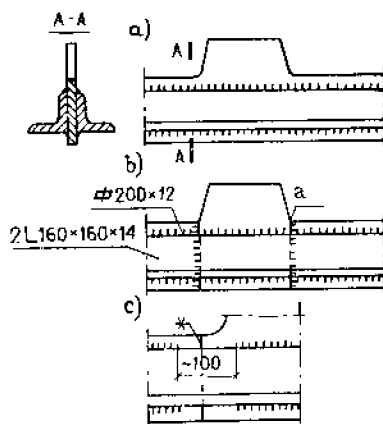
Рис. 3.51. Деталь нижнего пояса решетчатой фермы
а — проектное решение; б — заводское изготовление; в — правильное конструктивное решение соединения

при отрицательной температуре. В результате исследований, проведенных на образцах в натуральную величину, было установлено, что причиной хрупкого разрушения материала явилось отсутствие провара в торцевом шве в пределах $3\div 7\%$ толщины материала, ударная вязкость которого составляла при температурах $+20, -20, -40^{\circ}\text{C}$ соответственно 13, 10, 2 kJ/m^2 .

Причиной образования трещин были неправильные выполнения стыковых соединений (без проварки кромки), пересечение швов и низкая температура окружающей среды. При правильном решении такого соединения (рис. 3.51, в) поперечный торцевой стык узловой косынки следовало сместить от угла, а угол закруглить. Продольные угловые швы следовало прервать над поперечным стыком на длине около 100 мм.

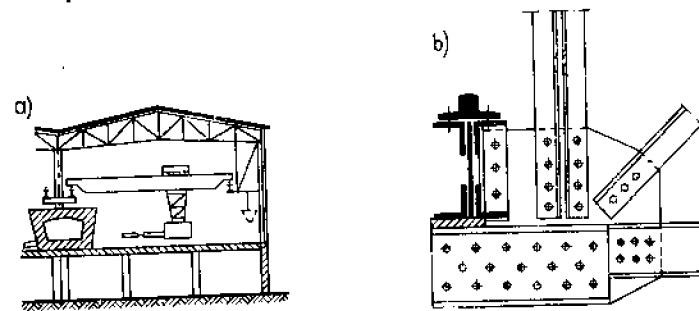
В цехе сталеплавильных печей работают мостовые краны, служащие для загрузки печей. Пути этих кранов с одной стороны подвешены к фермам перекрытия. Конструкция подвески была использована также при подвеске пути для транспорта, подающего грузочные материалы. Пролет подкрановых балок, равный расстоянию между фермами, составляет приблизительно 5 м (рис. 3.53, а).

Во время эксплуатации, когда на одной подкрановой балке находились два крана, произошел обрыв консоли подвески. При этом один из кранов упал

Рис. 3.53. Поперечный разрез цеха (а) и опорный узел крепления подкрановой балки (б)

на рабочую площадку, и балка мостового крана прижала тележку и кабину крановщика. Авария привела к тому, что одна печь оказалась отрезанной от остальных загрузочных кранов, в связи с чем загрузка печи производилась вручную.

Консоль для опирания подкрановой балки была образована узловой косынкой, на которой сходились три стержня конструкции подвески (рис. 3.53, б). Подкрановая балка опиралась на два коротких швеллера, которые соединялись с узловой косынкой заклепками. Болты, прикреплявшие вертикальную стенку балки, не участвовали в передаче вертикальных усилий. Такое кон-

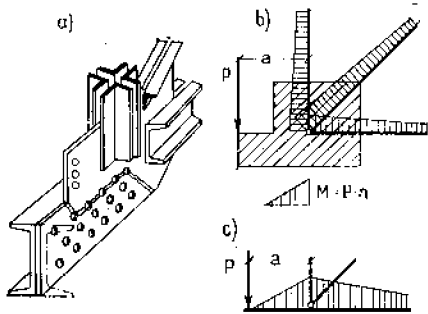
Рис. 3.54. Схема опорного узла
а — линия разрыва узловой фасонки; б — эпюра изгибающих моментов в стержнях; в — правильная расчетная схема узла

Более правильным было бы продолжить нижнюю горизонтальную консоль как пояс подвески (который должен быть жестким по другим соображениям). При таком решении в листе косынки не появился бы изгибающий момент, так как он был бы воспринят жестким нижним поясом (рис. 3.54, в).

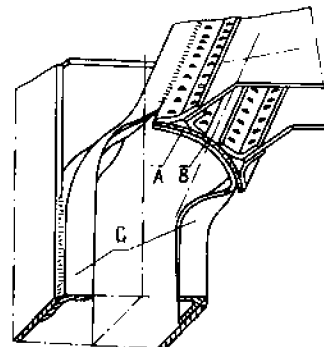
- соединение несимметрично относительно оси колонны и вызывает непредусмотренный расчетом изгиб ее ветвей;
- горизонтальные усилия от поясов фермы передаются непосредственно на гибкую косынку А, которая при этом работает как мембрана;
- сварные швы колонны (швы, приваривающие уголки к листам) в месте примыкания фермы не были рассчитаны на усилия, возникающие в этом узле.

Рис. 3.56. Деформация узла после аварии

Вследствие этих ошибок произошли отрыв угловых швов, присоединяющих уголки С к листам колонны, а также деформация всего опорного узла (рис. 3.56). После разрушения нескольких опорных узлов были полностью уничтожены конструкции перекрытия цеха.

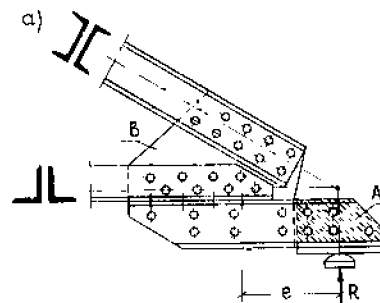
Рис. 3.57. Опорный узел фермы кровельного перекрытия

а — конструкция узла; б — узловая фасонка с поврежденными

2. Другой пример ошибочного конструктивного решения опорного узла фермы покрытия с эксцентричной передачей усилия на опору представлен на рис. 3.57. Несмотря на то, что оси стержней и пересекались на оси опоры, ни нижний пояс, ни узловая косынка В до опоры не доходили. Узловая косынка приклепана к дополнительному швеллеру А, который работал как консоль при передаче усилия на опору и передавал изгибающий момент на узловую косынку В (так же, как на рис. 3.53).

После нескольких лет работы конструкции в узловой косынке в месте расположения заклепок, нагруженных усилием Z, материал потек. В последней фазе перед аварией образовались трещины на кромке листа, дыры под заклепки приобрели овальную форму, а заклепки срезались. Повреждение, а затем разрушение этих элементов в узле привело к обрушению конструкций покрытия на всей длине цеха, что повлекло за собой большие убытки.

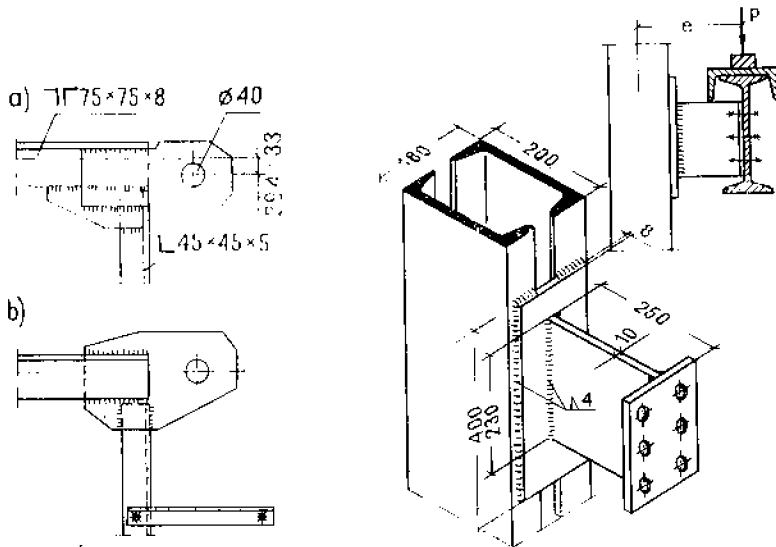
В конструкции эстакады были использованы типовые решетчатые секции длиной 4 м, которые соединялись по верхнему и нижнему поясам стержневыми шкворнями. Из типовых секций собирали балки большого пролета. После монтажа нескольких пролетов эстакады были обнаружены деформации стержней, прилегающих к монтажным стыкам, что привело к значительному прогибу решетчатых балок.

Монтажные узлы были выполнены с помощью узловых косынок, приваренных к поясам, при этом косынки соседних секций соединялись штырями диаметром 40 мм (рис. 3.58, а). Оси соединительных штырей были смещены приблизительно на 30 мм от осей верхнего и нижнего поясов. В монтажных стыках

Рис. 3.58. Соединение в верхнем поясе типовых элементов эстакады
а — неправильное решение, явившееся причиной аварии; б — правильное конструктивное решение

При ремонте этих узлов (рис. 3.58, б) оси соединительных штырей разместили на осях верхнего и нижнего поясов, а стойки соседних секций соединили перемычками.

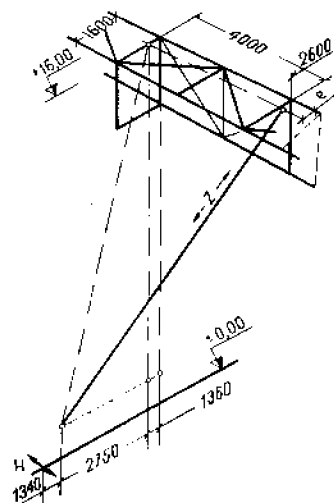
В порталных кранах обычно применяется одна опора качающаяся, а другая жесткая, неподвижная, которая воспринимает горизонтальную реакцию H , действующую перпендикулярно к оси подкранового пути (рис. 3.60). Жесткое соединение неподвижной опоры с главной решетчатой балкой крана осуществляется при помощи двух подкосов, которые соединяют узлы балки с опорным нижним узлом. Во время работы крана на опоре возникают переменные горизонтальные силы H , а в стержне подкоса осевые усилия Z .

Рис. 3.60. Схема соединения подкосов жесткой опоры с главной балкой порталного крана

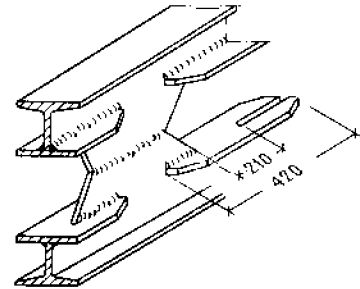
В двух автодорожных мостах пролетами 22 и 25 м в качестве несущих конструкций пролетных стропил были применены перфорированные балки, изготовленные из разрезанных прокатных двутавров. Образовавшиеся в балках проемы усилили пластинками с прорезями по концам (рис. 3.62). Эти пластинки были приварены к стенке угловыми швами [80].

Когда наружная температура понизилась до -20°C , балки разрушились, вызвав обрушение мостов. Разрушение балок произошло в средней части пролета, где действовали максимальные изгибающие моменты. Расчетами установлено, что напряжения в момент обрушения несколько превышали допустимые, но это превышение не могло вызвать такое разрушение. Обследования показали, что в балках образовались трещины, которые имели хрупкий характер без следов пластической деформации материала.

Трещины начинались в пластинках усиления у концов прорезей и затем распространялись на все сечение балок (рис. 3.63, а). В швах были обнаружены непровары и другой брак. В некоторых пластинках были замечены трещи-

Рис. 3.62. Усиление проемов в перфорированной балке

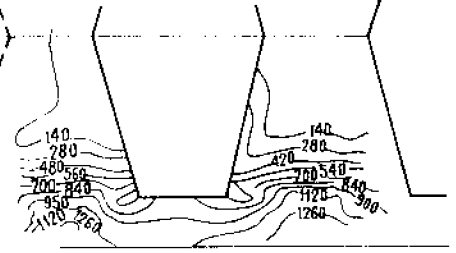
При исследовании напряженного состояния стенки балки обнаружили неравномерное распределение напряжений, особенно в зоне приварки пластинок усиления (рис. 3.64), где концентрируются внутренние напряжения, образовавшиеся после сварки. В случае воздействия динамических нагрузок напряжения в этом месте могут достигнуть критических значений.

Рис. 3.64. График распределения напряжений в перфорированной балке при нормативной нагрузке [80]

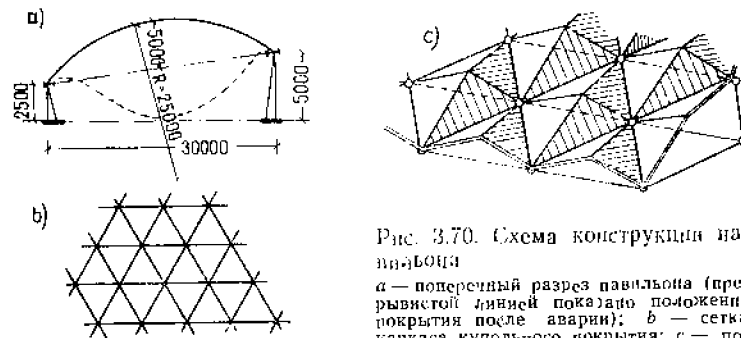
Покрытие решетчатых куполов было выполнено из алюминиевых листов толщиной 0,6 мм. Элементы покрытия имели форму пирамидок высотой 21 см с основанием в два треугольника сетки каркаса (рис. 3.70, с) и соединялись одним болтом с каждой из узловых косынок.

Рис. 3.70. Схема конструкции павильона

а — поперечный разрез павильона (перывиистой линией показано положение покрытия после аварии); б — сетка каркаса купольного покрытия; с — покрытие купола из листов

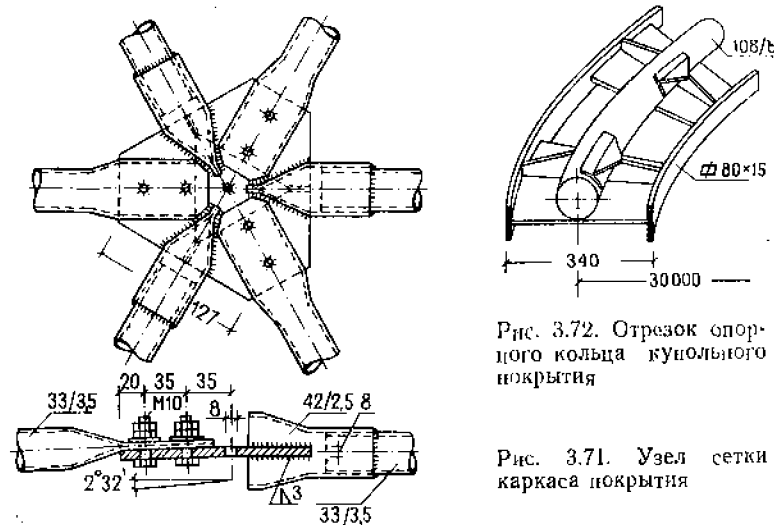
Опорное кольцо было выполнено из стальной трубы диаметром 108 мм и двух полос 80×15 мм, соединенных с трубой перемычками и ребрами. Каркас купола соединялся с трубой с помощью узловых косынок (рис. 3.72). Сбор-

Рис. 3.72. Отрезок опорного кольца купольного покрытия

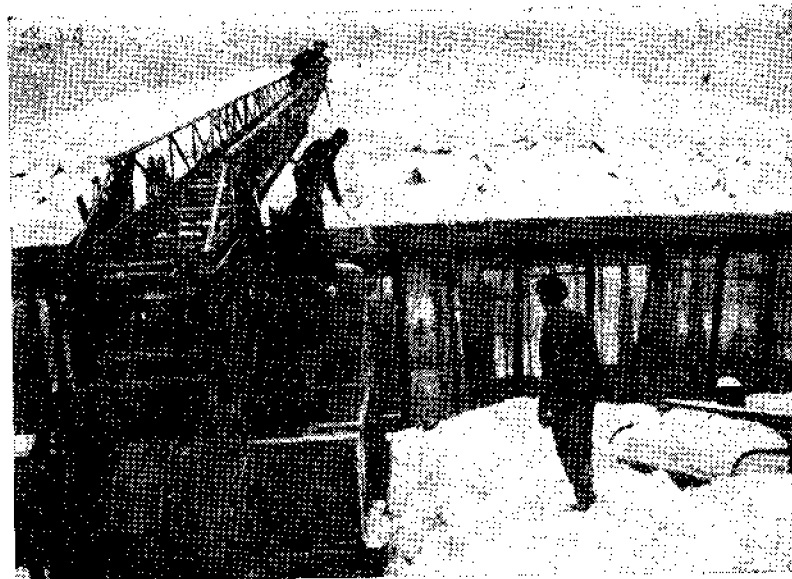
Авария решетчатых куполов произошла по двум причинам: из-за неравномерной снеговой нагрузки и больших зазоров в болтовых соединениях каркаса. Скоплению снега на подветренной стороне, послужившему причиной превышения нормативной нагрузки с 50 до 120 кг/м^2 (в районе опорного кольца), способствовала форма кровельного покрытия. Увеличение усилий в стержнях привело к тому, что силы трения в болтовых соединениях были преодолены, и каркас значительно деформировался. Выборка всех зазоров в узловых соединениях могла бы повлечь за собой даже без срезывания болтов потерю устойчивости поверхности купола и перемещение его в положение

Рис. 3.73. Очистка купола павильона от снега — состояние перед аварией

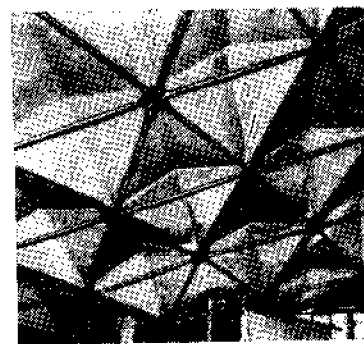
Рис. 3.74. Вид изнутри на фрагмент купола с деформированной сеткой каркаса

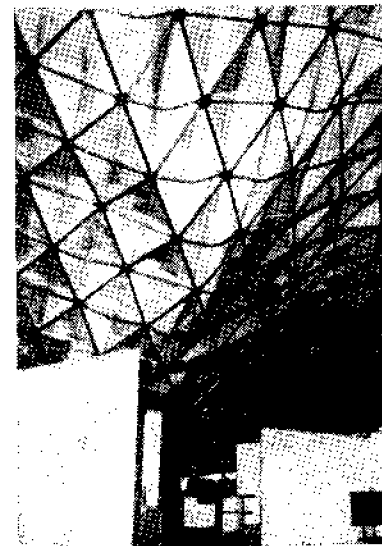
Рис. 3.75. Вид изнутри купола после аварии (падения на стенки)

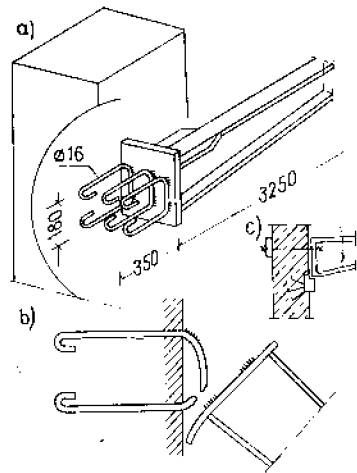
Вдоль продольных стен склада длиной 30 м, выполненного из железобетонных конструкций, запроектирован навес из стальных конструкций. Балки навеса с выступающими 3,25-м консолями во время монтажа крепились на сварке к стальным закладным деталям, замонтированным в железобетонных колоннах здания склада (рис. 3.76, а).

Колонны в виде сборных железобетонных конструкций были изготовлены на заводе вместе с закладными деталями — тремя арматурными стержнями, не объединенными с основной арматурой колонны. Железобетонная колонна и стальная балка навеса были изображены на разных чертежах, причем в

Рис. 3.76. Схема прикрепления консольной балки навеса к железобетонной колонне здания склада а — проектное решение соединения; б — состояние после аварии; в — правильное конструктивное решение соединения

проектной документации не было приведено узла соединения этих конструкций.

Катастрофа произошла через короткое время после монтажа конструкций. С одной стороны здания весь навес упал, с другой — деформировался и в таком виде был подперт под консоли. Причиной обрушения явились обрыв соединения балки навеса с анкерными стержнями из-за недостаточного количества швов, а также деформация анкеров (рис. 3.76, б). По вытянутым анкерным стержням и сужению их сечения можно судить о постепенном нарастании деформации.

При правильном решении (рис. 3.76, в) следовало предусмотреть на колонне в уровне нижнего края консольной балки упор в виде стальной плитки, воспринимающей вертикальную реакцию. Действующую на уровне верхнего края балки растягивающую силу могут передать болты, проходящие сквозь колонну.

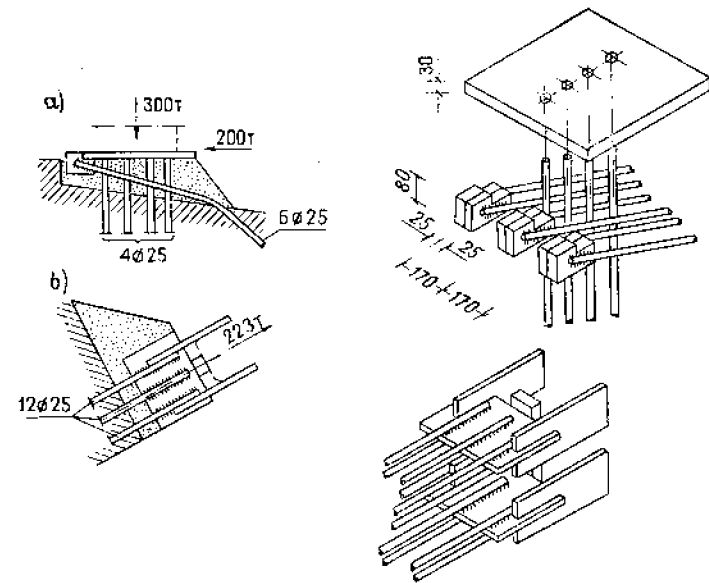
Стальная пространственная конструкция зрительного зала опиралась на железобетонный фундамент, передавая на него значительные усилия. Для соединения элементов стальной конструкции с фундаментом была использована его арматура (рис. 3.77), выполненная из стержней периодического профиля из стали марки 18G2.

Согласно проектному решению, в фундаменте А (рис. 3.77, а) часть горизонтальных стержней отгибается и к ним привариваются упорные плитки, которые должны передавать горизонтальные усилия. Вертикальные стержни пропускаются через отверстия в опорной плите и привариваются по контуру отверстий.

Рис. 3.77. Детали соединений опорных частей стальной конструкции со стержнями арматуры железобетонных фундаментов а — фундамент А; б — фундамент В

В фундаменте В (рис. 3.77, б) к арматуре привариваются две поперечные плиты, к которым с помощью четырех боковых плит присоединяется стальная конструкция.

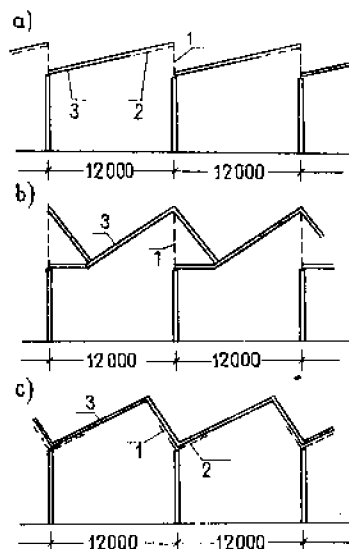
Как показывает пример 5.7, нарушение устойчивости одной только фермы в системе, которая показана на рис. 3.82, а, вызвало обрушение большого числа пролетов на длине более 100 м.

Еще большие последствия имела авария системы, которая изображена на рис. 3.82, б; эта авария распространилась на весь цех (см. пример 5.2).

Предрасположена к распространению аварии и конструкция, приведенная на рис. 3.82, в. Потеря устойчивости несущих конструкций на одном участке приводит здесь к немедленной потере несущей способности соседних участков. Системы, изображенные на рис. 3.82, д и е, не являются более устойчивыми в этом отношении.

Рис. 3.82. Схемы шедовых кровель (продольный разрез)

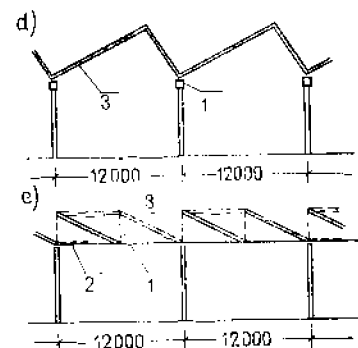
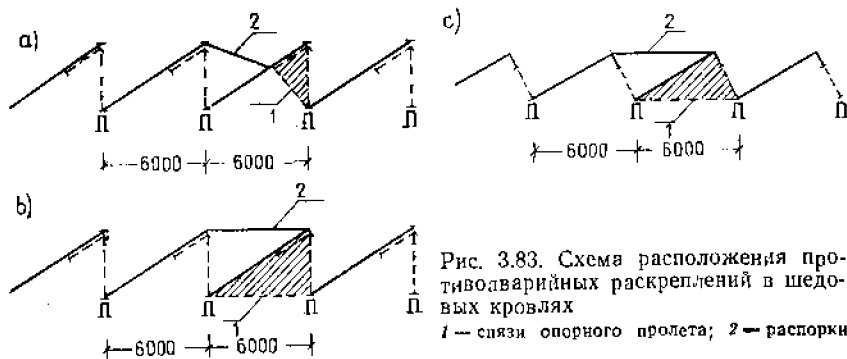
Рис. 3.83. Схема расположения противаварийных раскреплений в шедовых кровлях
1 — связи опорного пролета; 2 — распорки

Трудно разработать такую конструкцию покрытия с шедовой кровлей, чтобы при возникновении случайного разрушения авария в ней не распространилась. Однако можно дать ряд рекомендаций. При вертикальных шедах сравнительно легко применить интервалы в конструкции покрытия, размещенные, например, через каждые 60 м. В некоторых случаях может оказаться выгодным проектирование опорных пролетов в виде пространственной решетчатой конструкции. Она может быть выполнена, например, треугольного сечения путем замыкания плоскостей фермы и связей дополнительными связями 1, расположенными в наклонной (рис. 3.83, а) или горизонтальной плоскости (рис. 3.83, б); одновременно должны раскрепляться узлы верхних поясов ферм распорками 2.

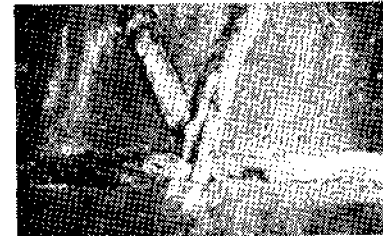
Рис. 4.4. Вид трещин и кратеров в швах средней части узла

Во время изготовления конструкции в этих узлах образовались трещины в швах, сосредоточенные в средней части узла, т. е. в месте наибольшей концентрации швов (рис. 4.4). Вследствие применения листовых вставок и чрезмерно толстых швов образовался жесткий узел, в котором сварные внутренние напряжения достигли предела прочности материала. Из-за жесткости узла напряжения не могли даже частично распределиться путем местной деформации. Образованию трещин в этом случае способствовала неверная технология укладки швов. По наплывам на поверхности шва и положению кратеров можно сделать вывод, что швы накладывались от края к середине узла и, таким образом, в узле уже в начальной стадии сварки была ограничена возможность деформации соединяемых частей.

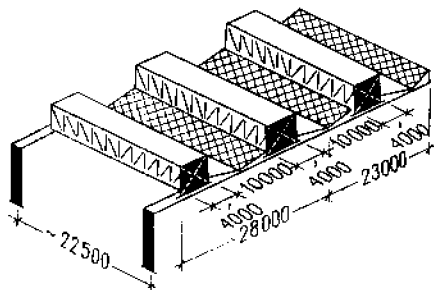
Рис. 1.5. Схема цеха, в котором произошло обрушение конструкции кровли

Авария произошла с конструкцией перекрытия производственного цеха приблизительно через полтора года после ввода его в эксплуатацию. Обрушилась кровля цеха, что повлекло за собой смерть одного рабочего и тяжелые телесные травмы у другого. Предприятие понесло многомиллионные убытки вследствие уничтожения оборудования и длительного перерыва в производстве продукции. Убытки понесли также и смежные предприятия.

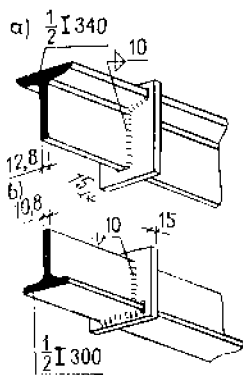
Рис. 4.6. Стыки поясов фермы на поперечных прокладках

Пояса были изготовлены из разрезанных прокатных двутавров в виде стержней таврового сечения. Стыки как верхних, так и нижних поясов ферм были устроены посередине пролета. В четырех фермах стыки поясов были выполнены на поперечных прокладках при помощи угловых швов (рис. 4.6), в остальных шести фермах — с помощью накладок (рис. 4.7). В обоих конструктивных решениях теоретическая прочность швов и накладок была меньше, чем прочность сечения пояса.

Кроме того, принятая в этих узлах толщина угловых швов, равная 10 мм, является слишком большой по сравнению с толщиной стенок тавров, примененных для изготовления поясов.

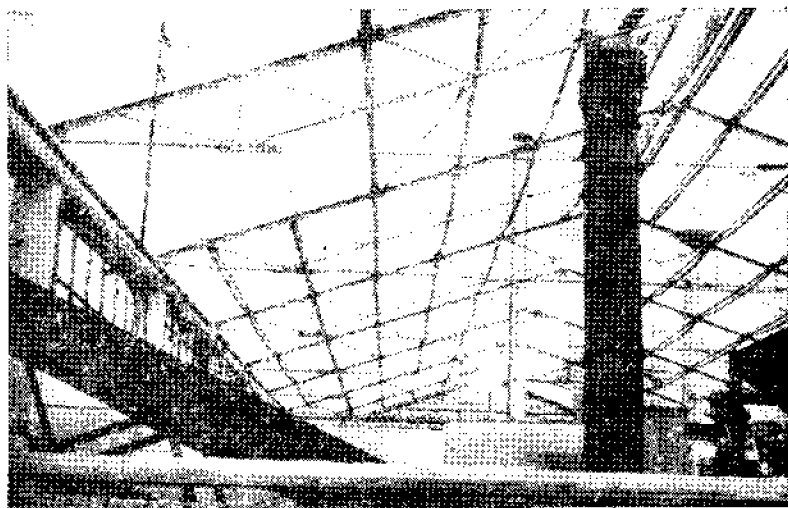
Рис. 4.11. Вид каркаса здания перед монтажом кровли

Конструкция типового строения состоит из сборных железобетонных колонн, установленных через каждые 4,50 м и легких стальных ферм пролетом 15 м (рис. 4.11). На фермы уложены сборные железобетонные прогоны, а на них волнистые пластмассовые листы — покрытия. Было предусмотрено необходимое число горизонтальных связей из круглых стержней по краям каркаса и вблизи температурных интервалов.

Статическая схема сооружения была правильной и отвечала требованиям устойчивости. Однако конструктивные решения различных элементов были неудачными главным образом потому, что они были не приспособлены к условиям изготовления на строительных площадках, где эти конструкции изготавливались. Это обстоятельство, несомненно, явилось одной из косвенных причин аварии. Непосредственными причинами разрушений были различные ошибки изготовления.

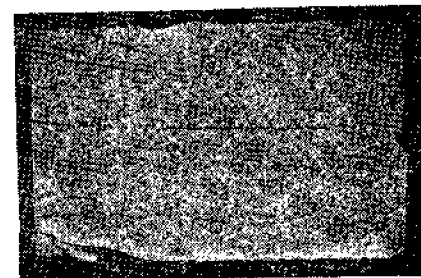
Рис. 4.25. Вид разлома горизонтального листа пояса

Трещина, имеющая вид хрупкого разлома без следов пластических деформаций, перешла в основной материал. Начало трещины находилось в углу на конце стыкового шва. Верхний горизонтал пояса был выполнен из стали марки S13S спокойной. При изучении структуры материала на кромке трещины были обнаружены следы расслоения листа, а на краю горизонтала, выполненного из универсального листа, углубление, образовавшееся при прокатке листа без вертикальных роликов (рис. 4.25).

Причиной образования трещины в листе были, по-видимому, неоднородные изгибы пояса при транспортировании и кантовании при сварке.
