awarie konstrukcji stalowych

Аварии СТАЛЬНЫХ КОНСТРУКЦИЙ

Аугустин Я., Шледзевский Е. Аварии стальных конструкций. Пер. с польск. М., Стройиздат, 1978. 183 с.

В книге даны описание и анализ более 50 случаев поврежденных и обрушений различных видов строительных металлических конструкций, которые произошли в ПНР главным образом после второй мировой войны. Обсуждаются вопросы обеспечения надежности строительных металлических конструкций. Приводятся поучительные подходы по анализу фактического материала аварий.

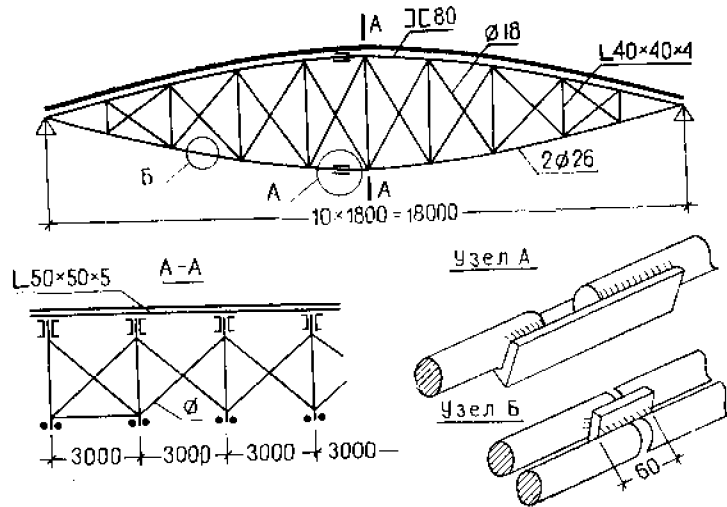
Рис. 4.32. Схема конструкции покрытия цеха

Обследование ферм перекрытия показало исключительно низкое качество изготовления этих конструкций. Швы в соединениях были выполнены меньшей толщины, а стыковые накладки в нижнем поясе имели меньшую длину, чем было предусмотрено проектом. Кроме того, было обнаружено очень низкое качество всех швов, а окраска конструкций производилась без удаления шлака со швов и т. п.

Была изменена конструкция стыка стержней нижнего пояса, причем стыковая накладка была выполнена из листа длиной всего 60 мм (рис. 4.32, б, узел В). Разрыв нижнего пояса произошел в таком измененном стыке. В этом

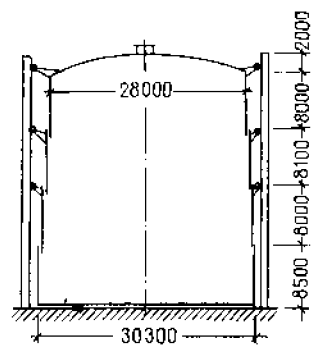
Рис. 4.37. Остаточные деформации резервуара
а — купол и дно; б — деталь дна

После окончания монтажных работ во время наполнения резервуара водой обнаружилось, что днище негерметично. Тогда было принято решение слить воду из резервуара. Так как люк-лаз в колоколе был плотно закрыт, то при сливе воды в газгольдере образовался вакуум недопустимой величины, что привело к потере устойчивости конструкции и образованию значительных остаточных деформаций (рис. 4.37).

После полного слива воды оказалось, что днище резервуара было изготовлено не плоским, а волнистой формы. Некоторые «хлопуны» с высотой гребня до 300 мм были подперты отрезками металлических стержней, вставленных в отверстия, которые были просверлены в вершинах «хлопунов», опертых на основание и обваренных по контуру этих отверстий (рис. 4.37, б). Этот факт послужил непосредственной причиной аварии. Давление налитой в резервуар воды вызвало деформацию волнистого днища, вследствие чего сварка вокруг отверстий разрушилась, что привело к разгерметизации емкости и вытеканию воды.

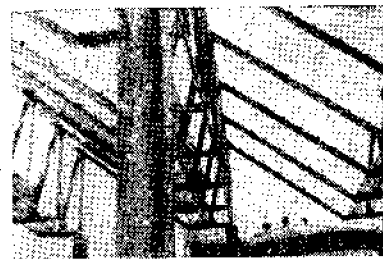
В момент аварии монтаж цеха не был завершен. Одна часть здания, отделенная интервалом, была смонтирована почти полностью, кроме отдельных участков в торце. В другой части отдельные пролеты и звенья находились на различных стадиях монтажа (рис. 5.5 и 5.6).

Рис. 5.5. Средние пролеты кровли в период укладки плит (заметны деформации ферм)

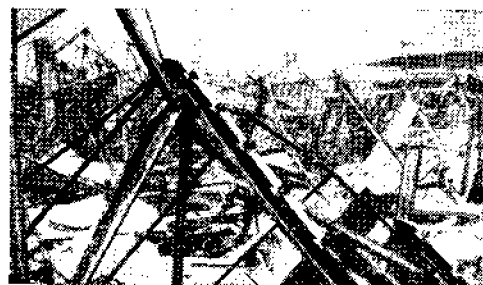
Рис. 5.9. Вид конструкций покрытия цеха после аварии

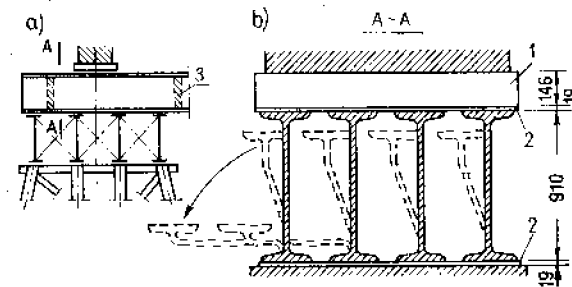
Рис. 5.10. Монтажная клетка для временной опоры

a — схема опирания; b — разрез верхней части монтажной клетки и положение ее после аварии

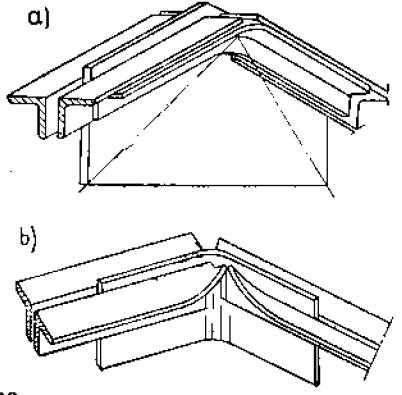
В фермах покрытия не были смонтированы также уголки — накладные монтажных стыков верхних поясов. Уголки верхнего пояса были соединены с узловой фасонкой только несколькими болтами, поэтому в середине пролета существовали почти идеальные шарниры, которые облегчили выгибание ферм из вертикальной плоскости. Обследование конструкций после аварии показало,

Рис. 5.12. Монтажный стык верхнего пояса фермы
 а — стык, предусмотренный проектом; б — деформированный после катастрофы стык без соединительных уголков

до, что полки уголков пояса в этом стыке были деформированы именно под действием такого изгиба (рис. 5.12, б). Гибкость верхнего пояса без горизонтальных связей равнялась 470.

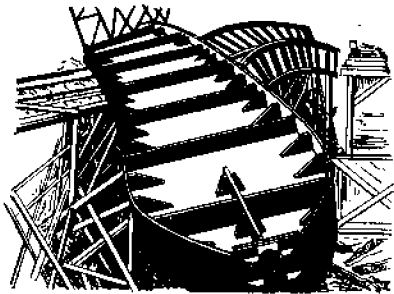
Рис. 5.25. Вид деформированной конструкции арки

Конструкции арок были сильно повреждены. Позднее использовали только недеформированные концевые участки арок с опорными плитами (рис. 5.25), которые перевезли на завод и там приварили к ним вновь изготовленные средние части. Мост был сдан в эксплуатацию летом 1946 г.

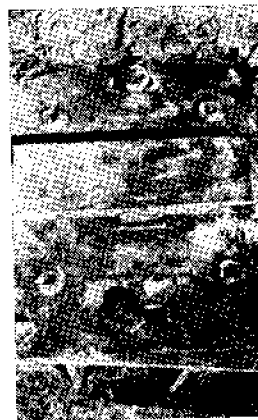
Рис. 5.31. Вид срезанных болтов на опорной плите фермы

Во время строительства, когда было уже смонтировано покрытие пяти рядов и оставалось только смонтировать конструкции в последнем, шестом ряду, примыкающем к существующей части цеха, произошла катастрофа. Конструкции покрытия в строящейся части цеха полностью обрушились (рис. 5.30 и 5.31), и упавшие железобетонные плиты сильно повредили расположенные ниже конструкции площадок и подкрановых балок. Катастрофа произошла без заметных внешних причин и при нормальных атмосферных условиях [55]. После обследования выявили, что авария произошла из-за разрушения монтажного стыка нижнего пояса фермы. Проектом предусматривался сварной монтажный стык фермы в середине пролета. Для облегчения сборки в стыках как верхнего, так и нижнего поясов предусматривались болтовые соединения на черных болтах; после установки болтов накладывались сварные швы, рассчитанные на восприятие расчетных усилий (рис. 5.32). В действительности же в стыках установили только болты и в таком виде фермы были подняты, установлены и загружены плитами кровельного покрытия. Из-за отсутствия сварных швов срезающие напряжения в болтах были очень высокими. Например, в соединении нижнего пояса они составляли:

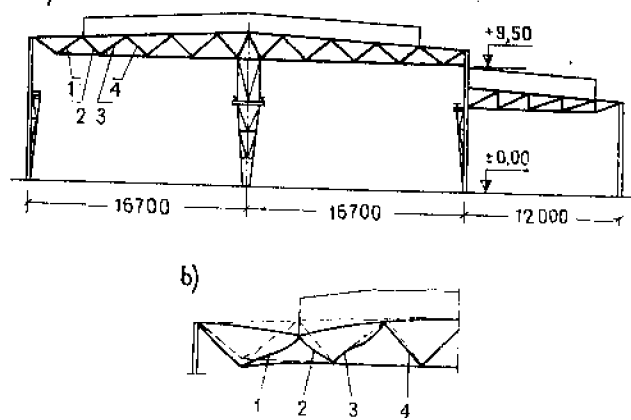
Рис. 6.2. Схема каркаса цеха

После двадцати лет эксплуатации цеха произошло внезапное разрушение ригелей трех рам крайнего пролета. Несколько стержней решетчатых ригелей сильно деформировались. Самому сильному изгибу подверглись раскосы 2 и 3 (рис. 6.2, б), при этом скат кровли деформировался в форме борозды, параллельной внешней продольной стене. На этом участке монолитная железобетонная плита покрытия растрескалась. Несмотря на значительные деформации стальных конструкций, ферма не обрушилась и, кроме локальных, других повреждений не образовалось. Во время аварии слой снега не превышал 5 см. Не было замечено также никаких внешних факторов, которые могли бы явиться причиной аварии. Обследование кровли показало, что собственный вес уложенного после войны покрытия составил 400 кг/м². Принимая

а — поперечное сечение; б — фрагмент деформированного решетчатого ригеля рамы

Вследствие незначительного распространения повреждений было решено сохранить конструкцию цеха. В трех поврежденных рамах после их подпирания заменили изогнутые раскосы усиленными элементами. В остальных рамах усилили раскосы 1 и 4, в которых возникали слишком высокие напряжения, и, кроме того, увеличили некоторые швы в узлах.

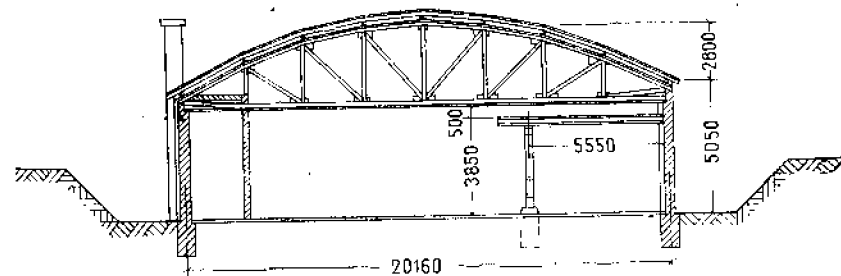
Рис. 6.7. Схема конструкции производственного цеха — поперечное сечение [27]

Построенный в 1932 г. однопролетный цех пролетом 20,16 м и длиной 64,33 м служил помещением для производства цемента. На кирпичные стены опиралась конструкция кровельного покрытия, образованная стальными решетчатыми клепаными балками, а также прогонами, выполненными из швеллера высотой 160 мм, и стропил из уголков 12×14 см. Горизонтальные связи, выполненные из полос 50×5 мм, крепились на болтах. Кровля была выполнена из деревянных досок, покрытых толем (рис. 6.7).

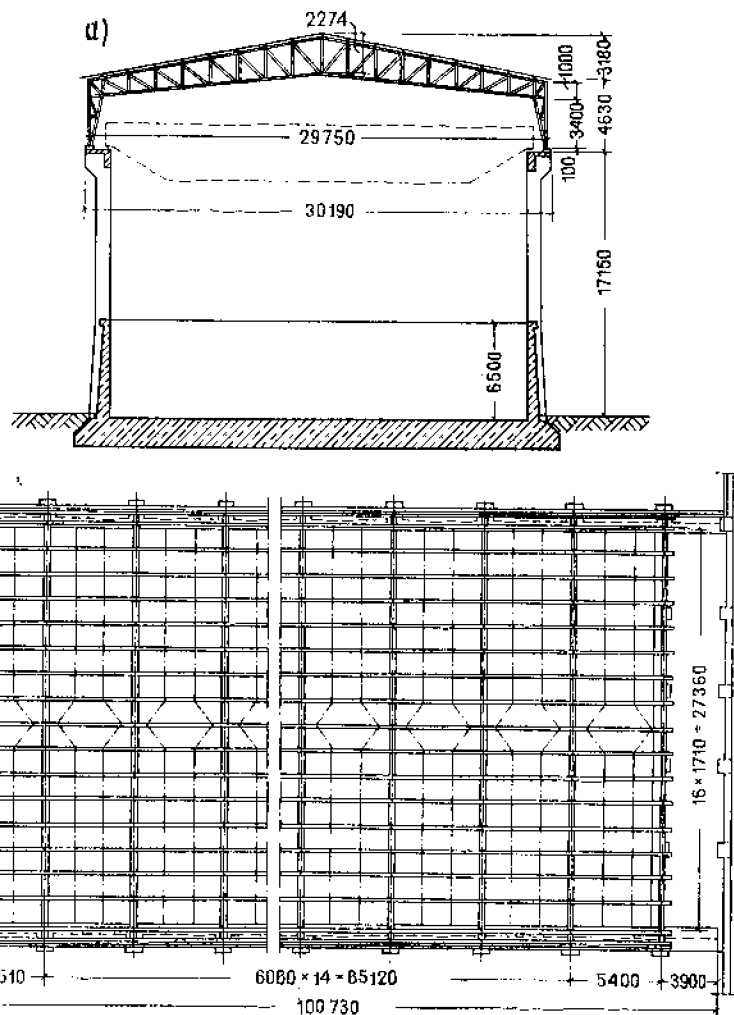
Рис. 6.11. Схема конструкции склада клинкера [44]
а — поперечное сечение; б — план

На рис. 6.11 приведена схема конструкции склада клинкера, который был построен в межвоенный период. Клинкер складывается в открытой емкости с тремя отсеками высотой 6,50 м. Для транспортирования клинкера служит мостовой кран, передвигающийся по подкрановым путям, уложенным на железобетонных подкрановых балках, которые опираются на железобетонные колонны, расположенные с шагом 6,08 м и жестко соединенные со стенками емкости. На железобетонной конструкции была собрана легкая стальная конструкция покрытия, состоящая из решетчатых рам пролетом 29,75 м, на которых уложены стальные прогоны, выполненные из двутавров как шарнирные балки. Кровля наклоном около 21% была выполнена из волнистого стального оцинкованного листа. В покрытии не было предусмотрено горизонтальных связей, вместо них в плоскости кровли были установлены в каждом ряду между рамами по две тяги диаметром 16 мм, скрепляющие прогоны (рис. 6.11, б). Продольные вертикальные связи решетчатой конструкции были установлены в плоскостях колонн рам, а также в $\frac{1}{3}$ и $\frac{2}{3}$ пролета рам (рис. 6.11, а). Железобетонные конструкции здания склада общей длиной свыше 100 м были разделены интервалами на три части. Стальные конструкции покрытия не имели интервалов.

Авария произошла зимой. Конструкция покрытия разрушилась внезапно в средней части здания и сползла вниз, увлекая за собой другие конструкции. Обрушилось все покрытие, кроме двух крайних рам, которые зацепились за мост крана (рис. 6.12). Кроме того, были повреждены подкрановые пути и один из кранов. Осмотр упавших конструкций показал, что в одном из рядов, в котором располагался стык железобетонной подкрановой балки, конструкция покрытия была полностью разорвана вдоль по оси расположения шарниров прогонов [8].

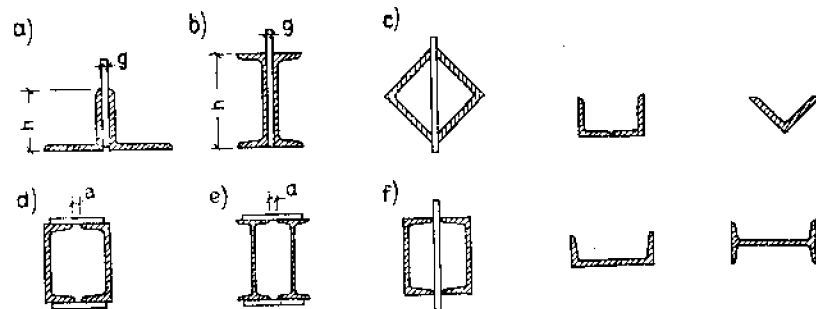
Рис. 6.15. Поперечное сечение сопряженных элементов с пазухами, труднодоступными для очистки и окраски

1. Конструирование сопряженных элементов с пазухами, труднодоступными для очистки и покраски, как при изготовлении, так и при обслуживании во время эксплуатации (рис. 6.15). Например, сечения из профилей, изображенные на рис. 6.15, *a* и *b*, не должны применяться в повышенных агрессивных средах, так как процесс коррозии будет значительно ускорен (см. пример 6.6). Чтобы создать надлежащие условия для очистки и восстановления коррозионного покрытия, следует соблюдать расстояние между профилями

и не менее 50 мм. Сечения, приведенные на рис. 6.15, *d* и *e*, могут применяться в неагрессивной среде при условии сохранения расстояния между профилями $a \geq 80$ мм; сечения, изображенные на рис. 6.15, *c* и *f*, не следует применять.

1. Оснащенный краном отдельно стоящий цех пролетом около 20 м, построенный до войны, был выполнен с применением стальных несущих конструкций. Стержни ферм покрытия цеха из уголков имели сечение, приведенное на рис. 6.15, а. Иссушая часть кровли представляла собой армированную керамико-бетонную плиту. В зимние месяцы 1960 г. произошло внезапное обрушение конструкции покрытия на значительной площади цеха. Развитие аварии задержал мостовой кран.

2. В другом случае в цехе электролиза цинка в подобной же агрессивной среде после более чем десяти лет эксплуатации площадь сечения уголков в несущих элементах (рис. 6.15, а) уменьшилась так значительно, что концы полков уголков имели толщину 1 мм.

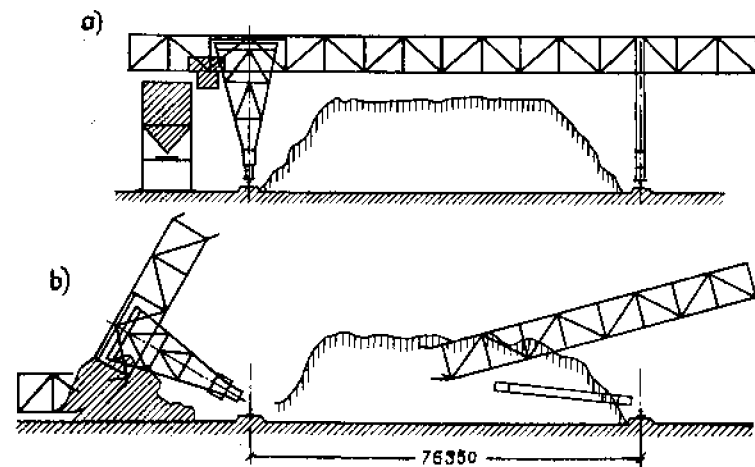
Рис. 6.22. Схемы конструкции портального крана во время работы (а), после аварии (б)

Кран-перегрузатель обслуживал склад сыпучих материалов. Кран имел пролет 76,35 м и две консоли по бокам длиной 32 и 37 м; общая длина главной балки составляла 145,35 м (рис. 6.22). Под консолью со стороны жесткой опоры размещалась эстакада с бункерами; грузовая тележка крана транспортировалась в эти емкости материал (уголь, руду и т. п.).

После десяти лет эксплуатации произошла авария крана (рис. 6.22, б). Когда тележка крана находилась на консоли со стороны эстакады, оба верхних пояса главной балки разорвались точно в середине пролета крана.

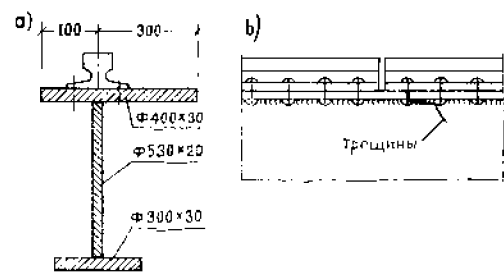
Рис. 6.24. Подкрановая балка
 а — усредненное сечение; б — фрагмент бокового вида в месте стыка рельсов

Непосредственной причиной появившихся повреждений было наличие стыков в рельсах, которые располагались по всей длине балки и были приклепаны к ней. В связи с этим наблюдались резкое изменение жесткости несущего сечения на участках балки у стыков рельсов и концентрации напряжений. Заклепки, соединяющие концы рельсов с балкой, были также перегружены. Вследствие частых изменений нагрузок и низких пластических свойств материала в зонах

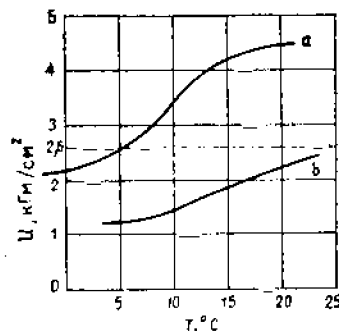
Рис. 6.27. График изменения ударной вязкости материала при испытании образцов с надрезом «Шарли» в зависимости от температуры

В верхнем поясе балки трещины образовались возле отверстий под заклепки, расположенных на концах рельсов (рис.6.25). В этом случае зазубрины у отверстий под заклепки являлись очагами возникновения усталостных разрушений (рис. 6.26). Ездовые балки были изготовлены из кипящей стали St37. Исследования показали низкую ударную вязкость стали и высокую температуру ее перехода в хрупкое состояние. Особенно низкая ударная вязкость, свидетельствующая о сильном старении материала, была обнаружена в материале поясов, выполненных из листов толщиной 30 мм (рис. 6.27).
